MEMORIA DE RESTAURACIÓN

Hornacina de la Virgen del Amparo de la capilla de Santa Ana

Palacio de Meres

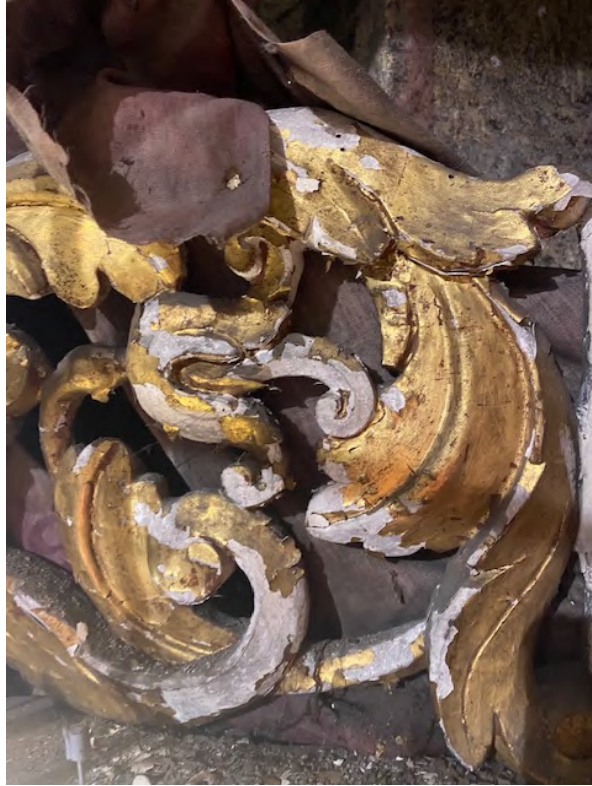
Más detalles de las piezas que presentaba la cúpula antes de ser restaurada

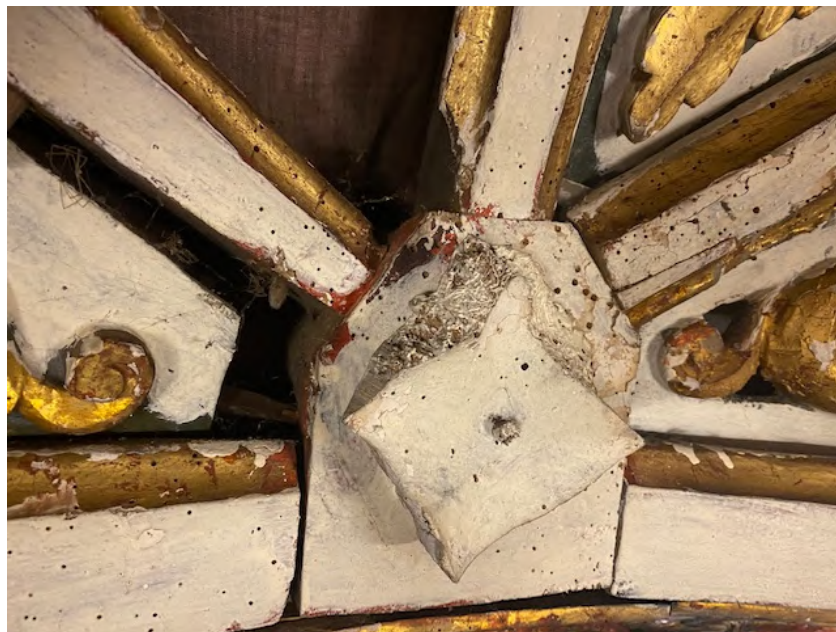
Partes de la cúpula de la hornacina al inicio de su tratamiento

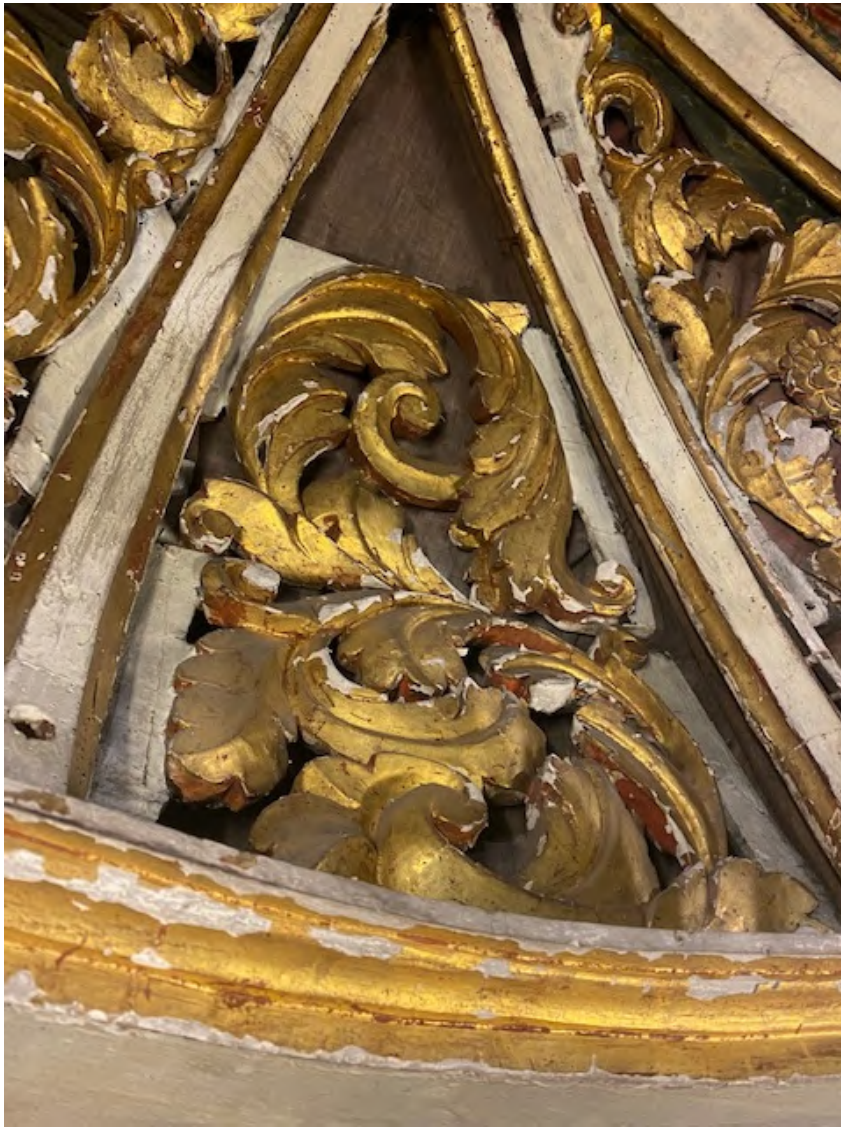
Estado del segundo plemento de la cúpula empezando por la derecha

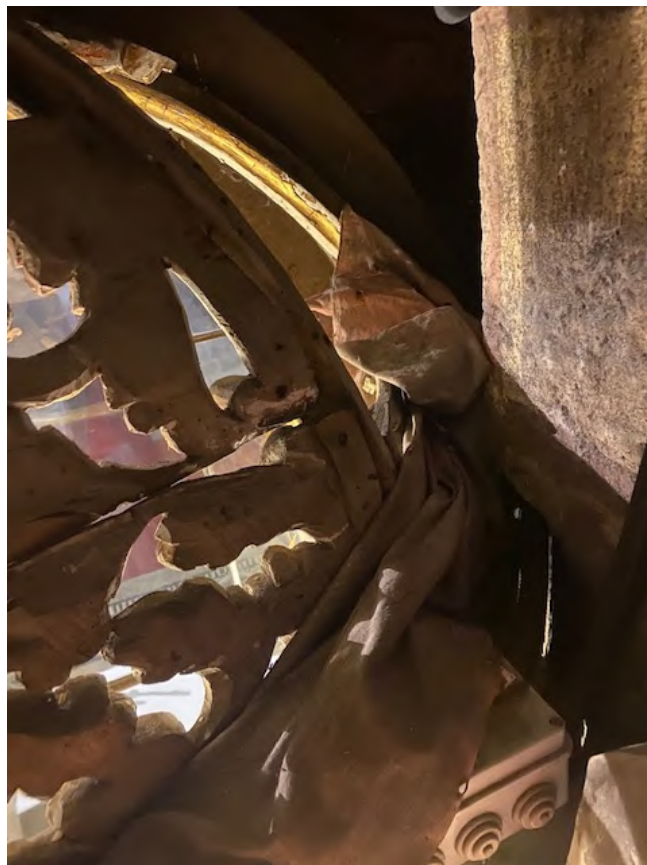
Vista de la cúpula con la tela que lo cubría, rota, descolorida y debilitada

La tela que aparecía en la parte superior, fue sustituida por una tela gruesa de un tono negro apagado, ya que con el consenso de la propiedad, era una opción mejor que la antigua para resaltar los oros.

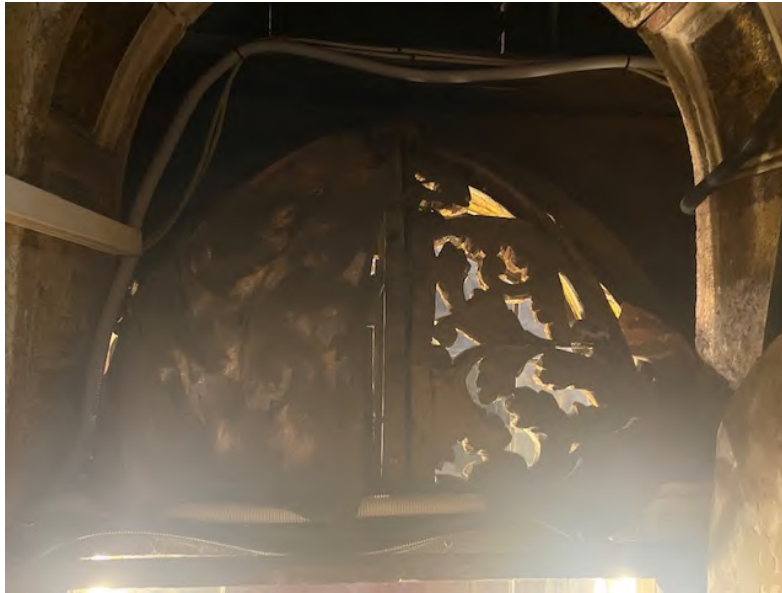
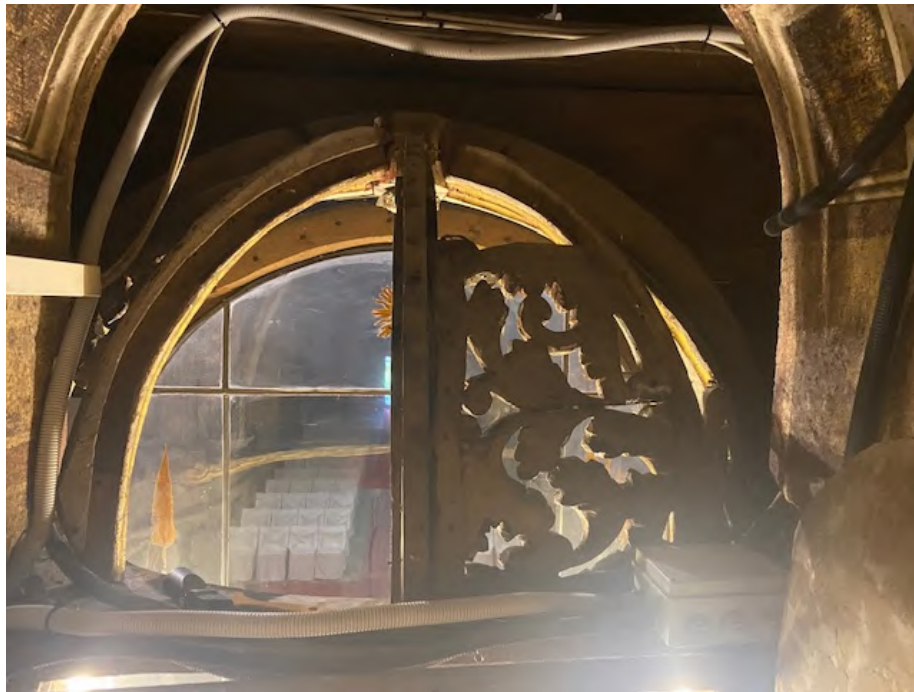
Desmontado de la tela trasera para comenzar a reconstruir la cúpula

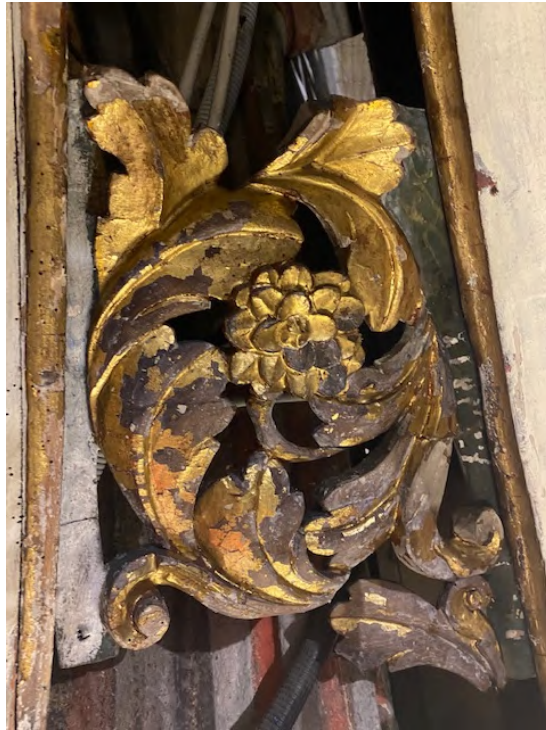
Proceso de sentado de oros

La primera fase consistió en el examen visual de detalles de cada una de las zonas del conjunto, para determinar el grado de deterioro y la necesidad de intervención; Primeramente se sentó y fijó todo el oro tanto en las piezas sueltas de la cúpula, como en la cúpula y en los paneles laterales. Este proceso se repitió tres veces, hasta conseguir que cada laguna quedase fijada al soporte correctamente. Del mismo modo se sentó toda la policromía del panel trasero, donde se sentó con empapelado, para asegurar la correcta adhesión de la capa de preparación.

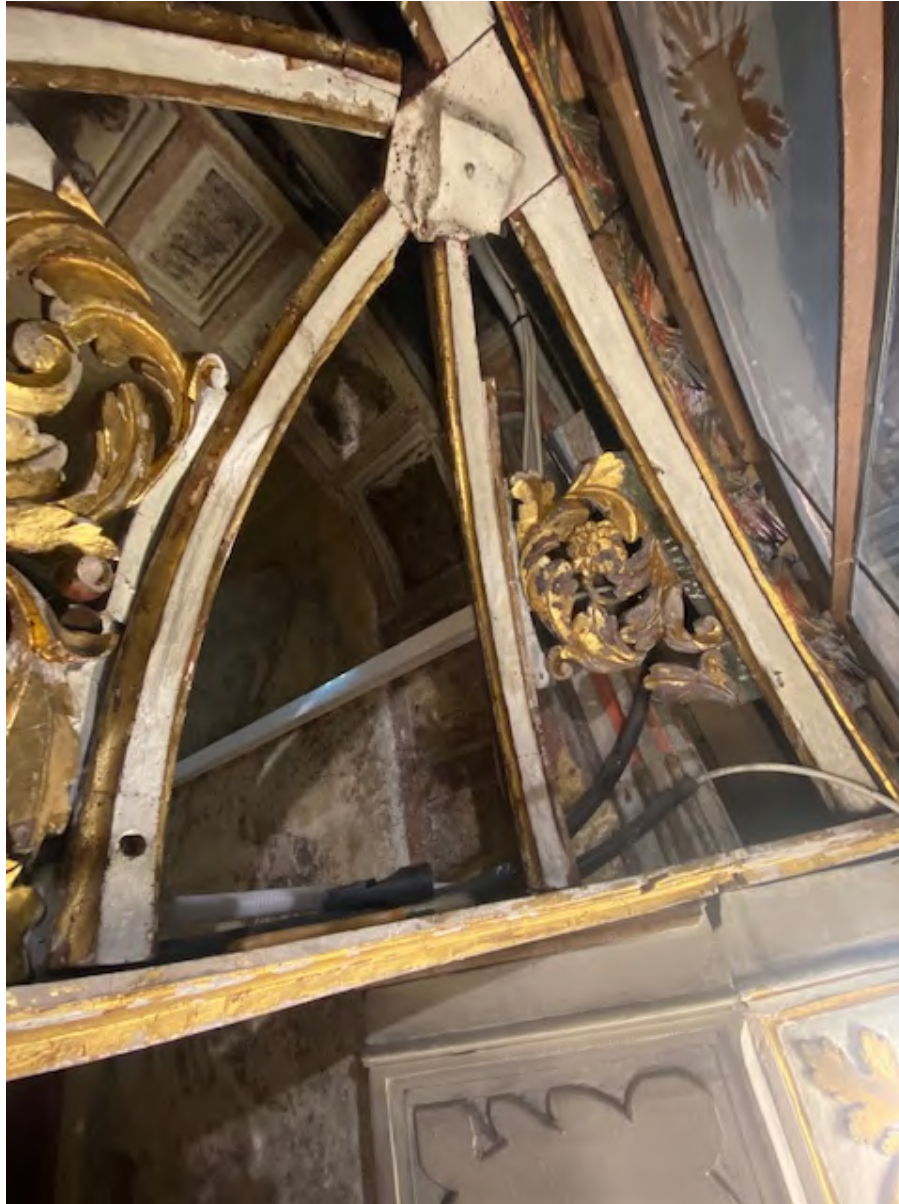
Proceso de reconstrucción de las piezas doradas de la cúpula

Las mazonerías doradas perdidas, fueron restituidas por otras modeladas en pasta de madera, para devolver la unidad al conjunto.

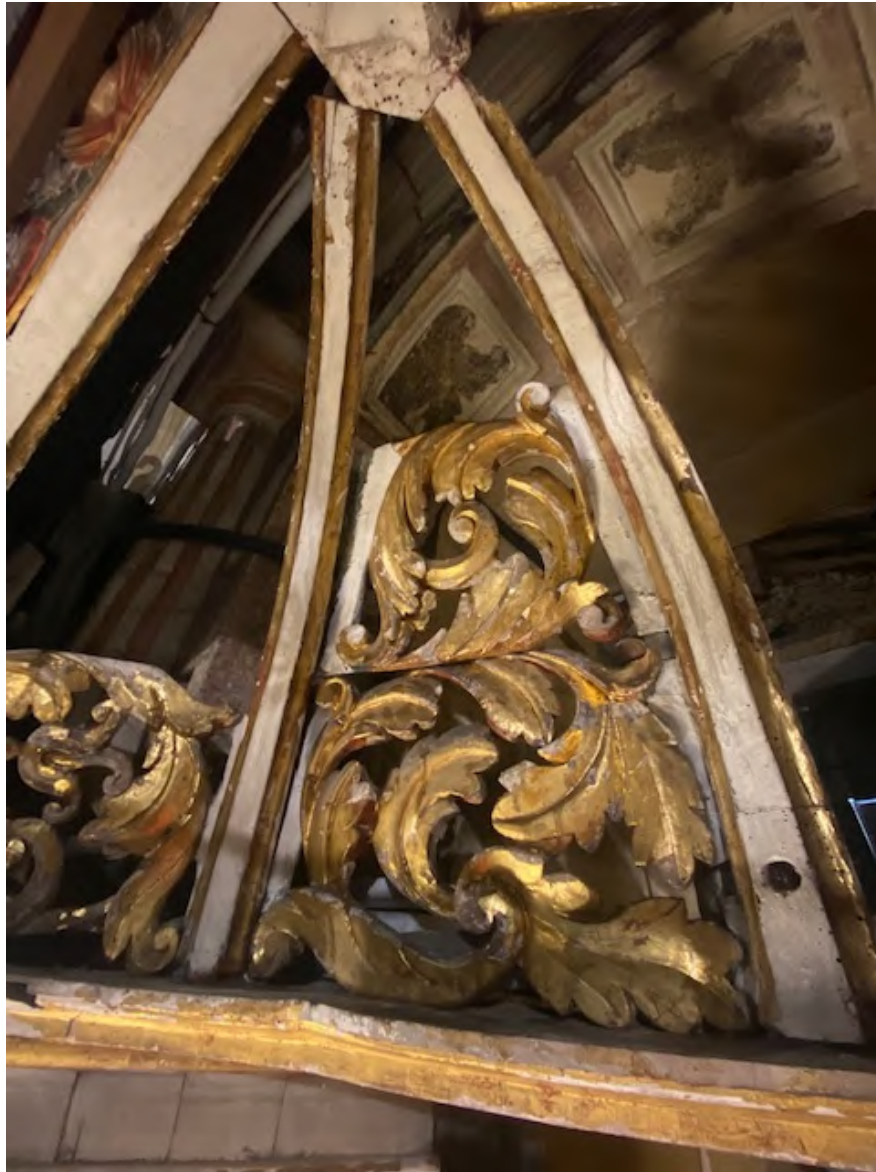
Reconstrucción de las piezas sueltas de la cúpula

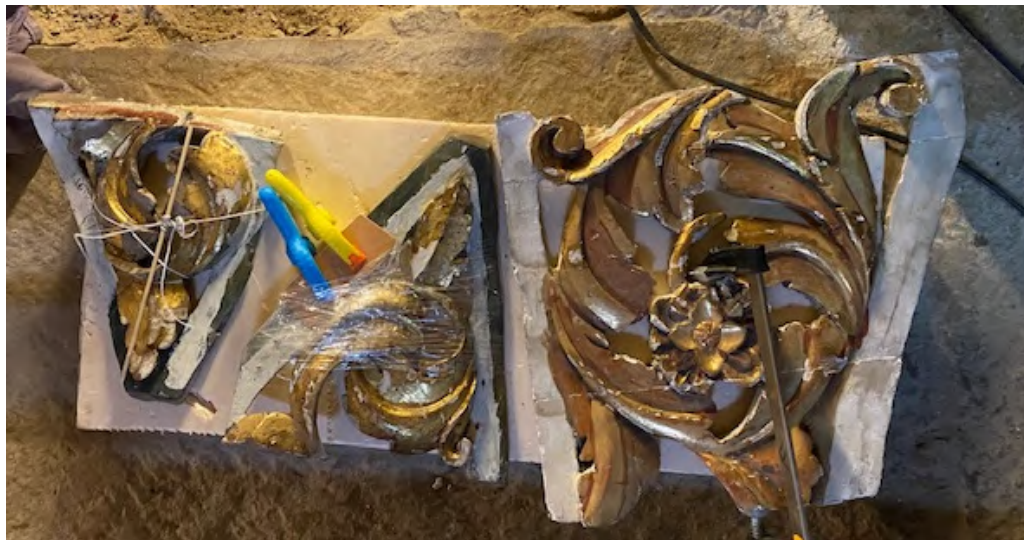
Preparación de las piezas sueltas que se habían guardado años atrás

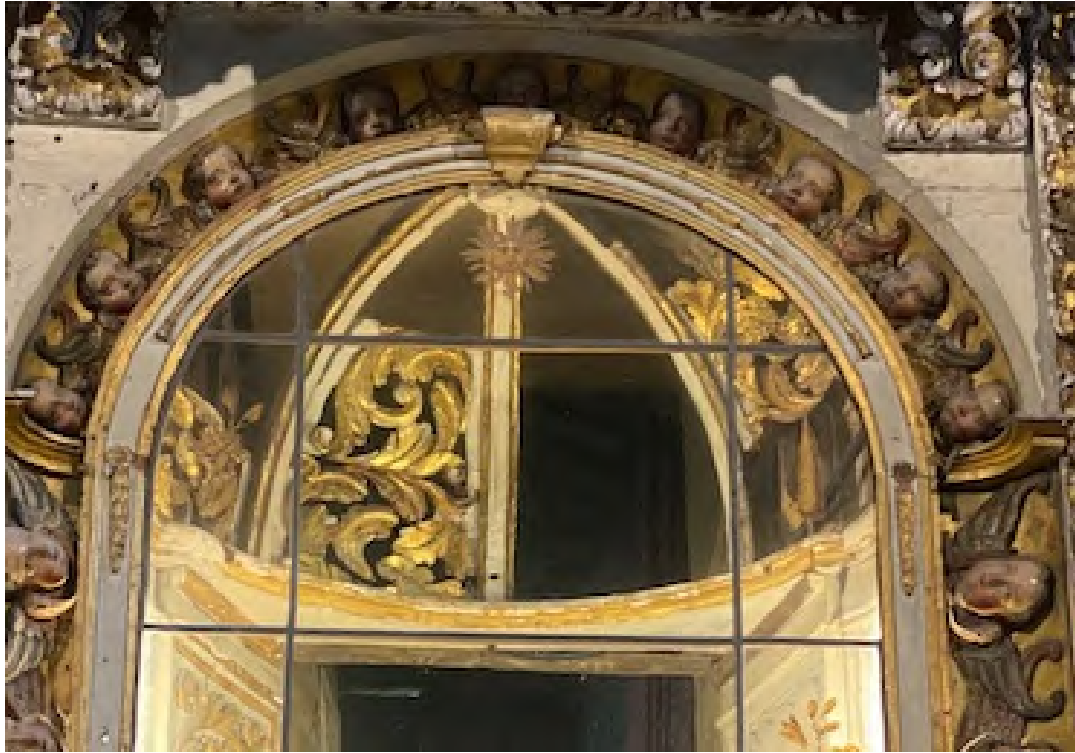
Aspecto de la cúpula de la hornacina en medio proceso de reconstrucción

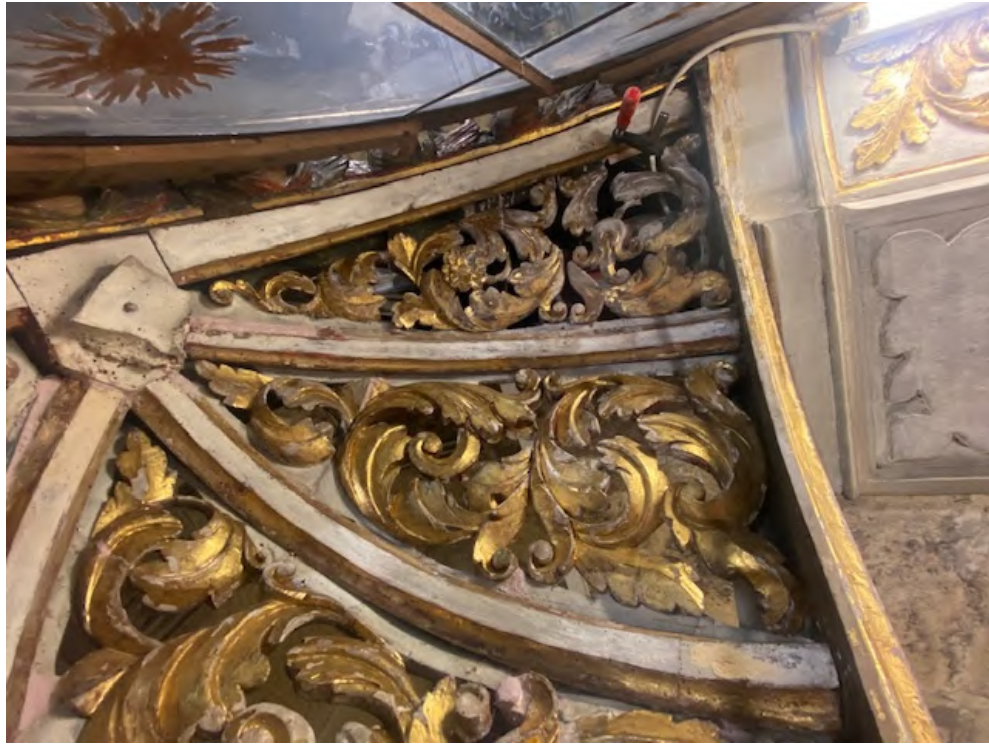
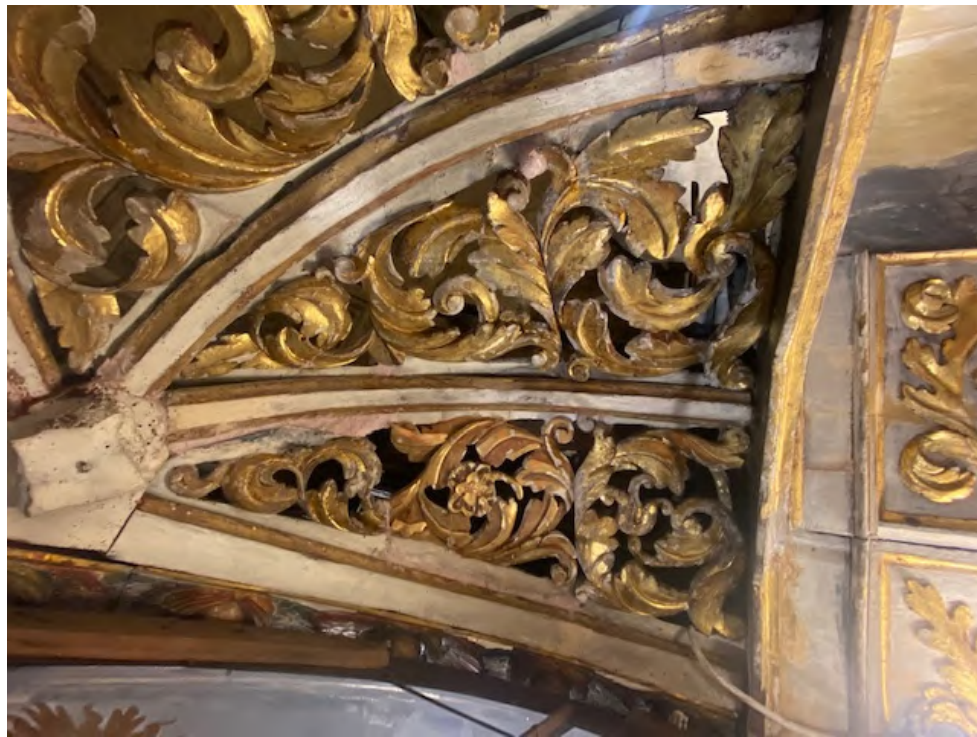
Cúpula con todas sus piezas colocadas, los oros fijados y limpia de barnices antiguos y polvo y suciedad

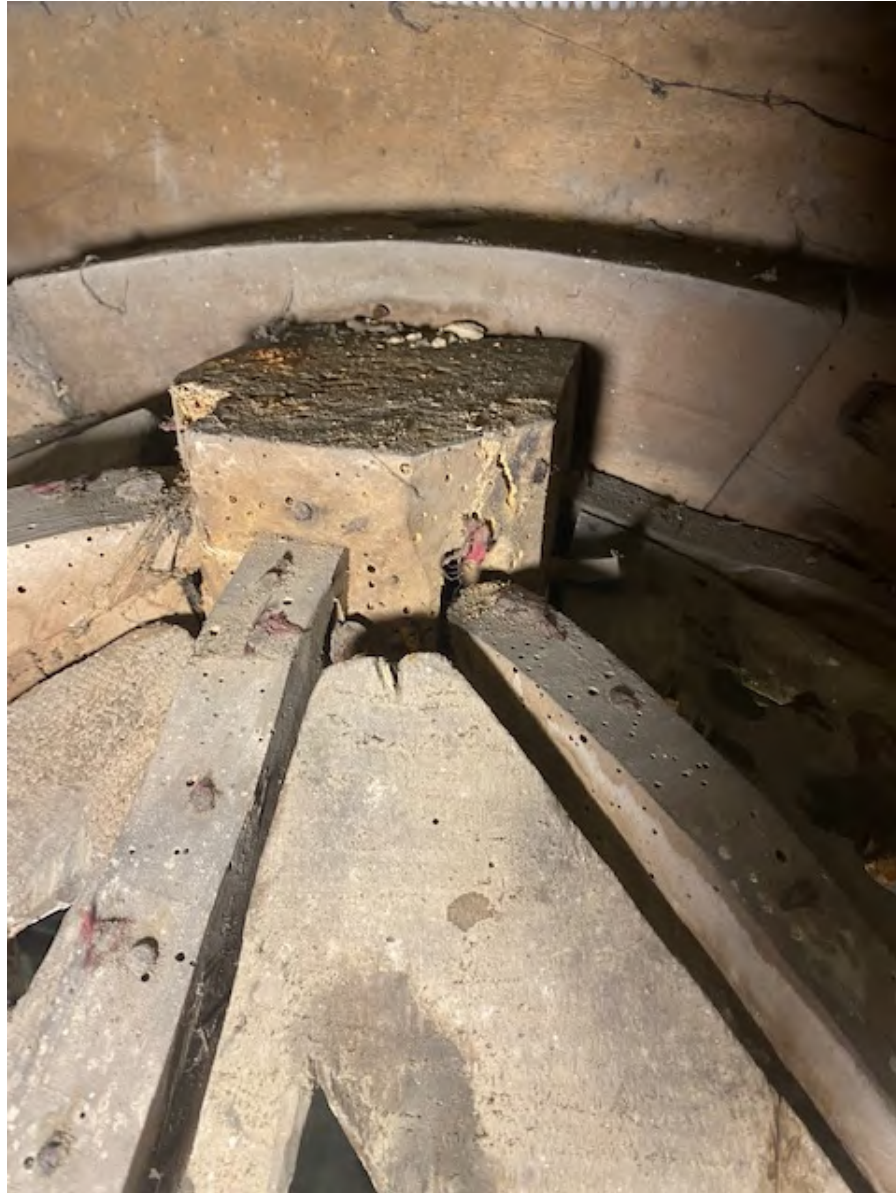
Detalle de la clave de la cúpula desde la zona trasera del retablo, antes de ser limpiada y desinsectada

En este momento se aprovechó para desinsectar las maderas atacadas por xilófagos mediante inyección. Y seguidamente se aplicó paraloid B72 a toda la madera vista con el fin de protegerla de futuros ataques biológicos. Cúpula por encima, reverso de la puerta del fondo y reverso de la vitrina de cristal en la zona del marco y zona delantera de la vitrina.

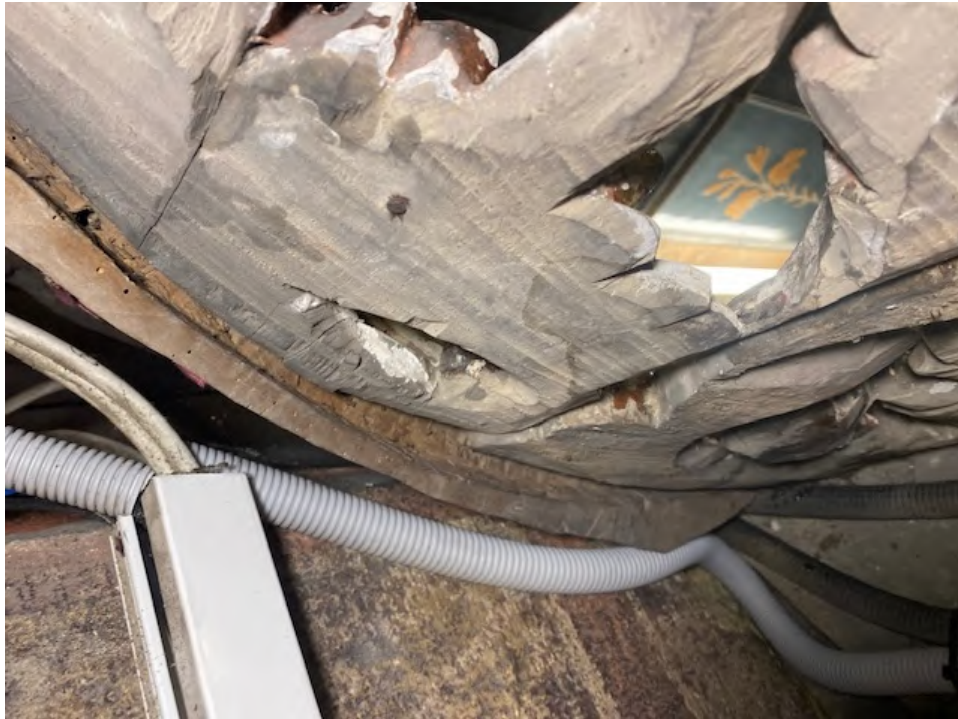
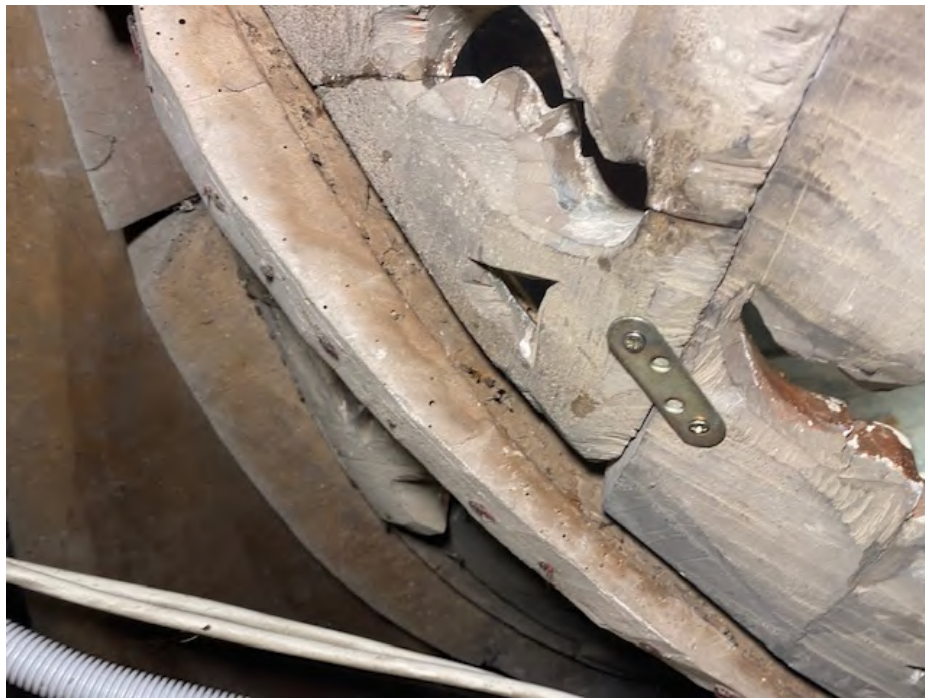
Parte de atrás de la cúpula con piezas unidas por pletinas y la madera desinsectada y limpia

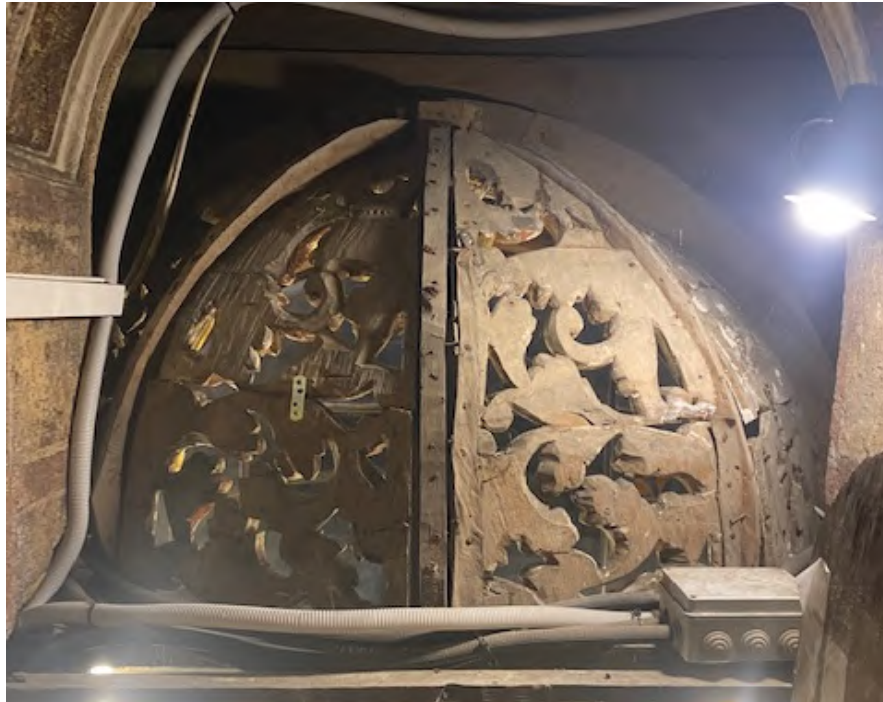
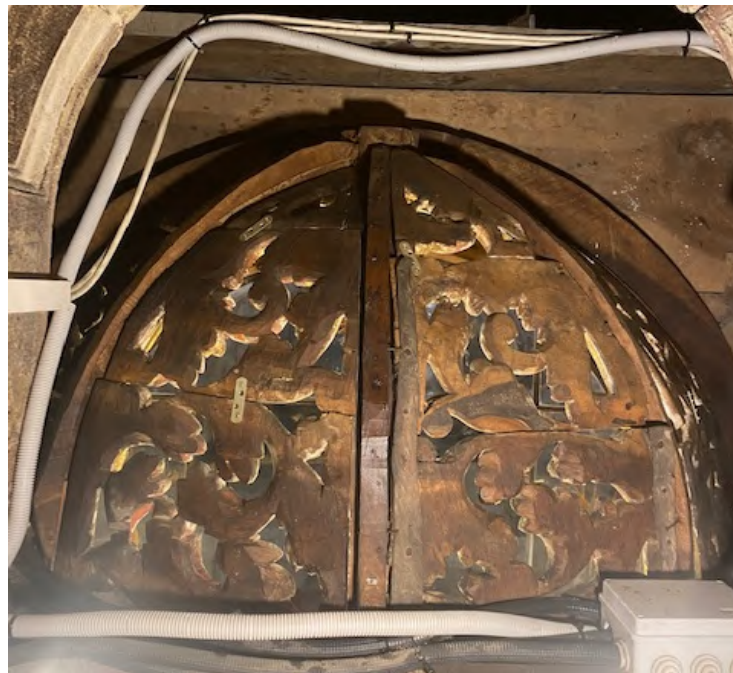
Aspecto de la zona trasera de la cúpula con la madera limpia y protegida con barniz

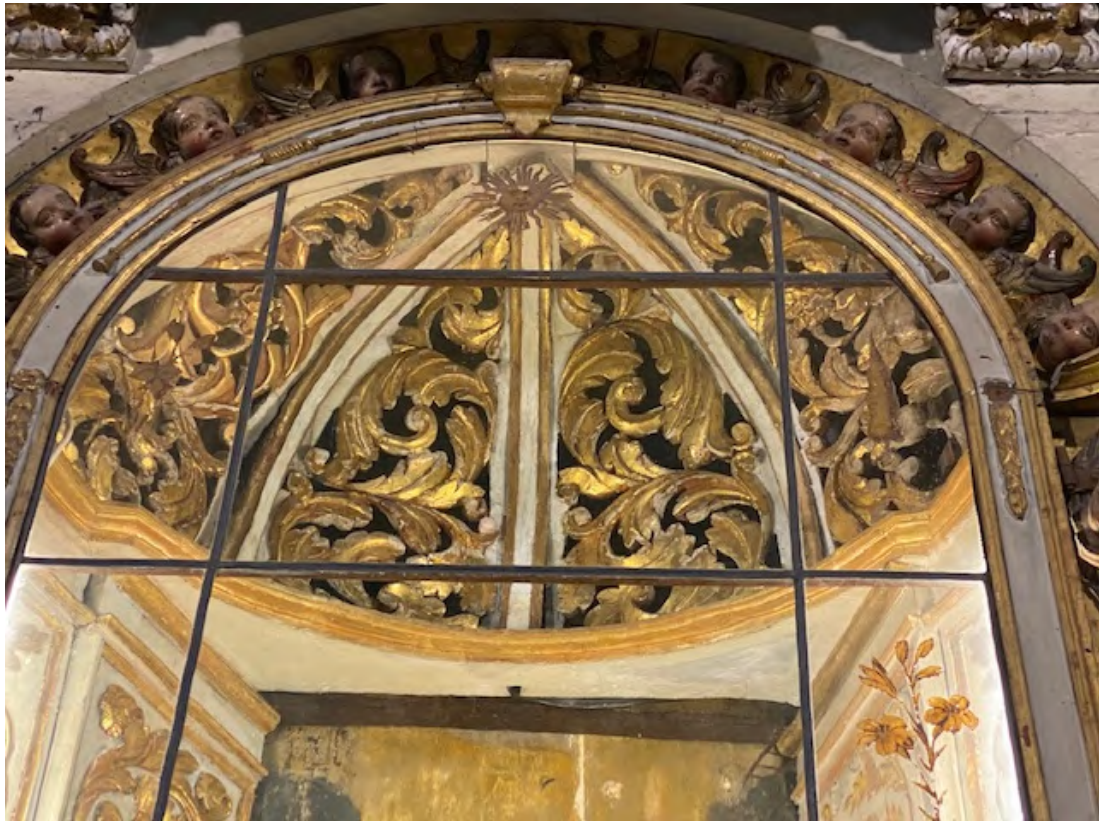
Cúpula una vez terminada su restauración.

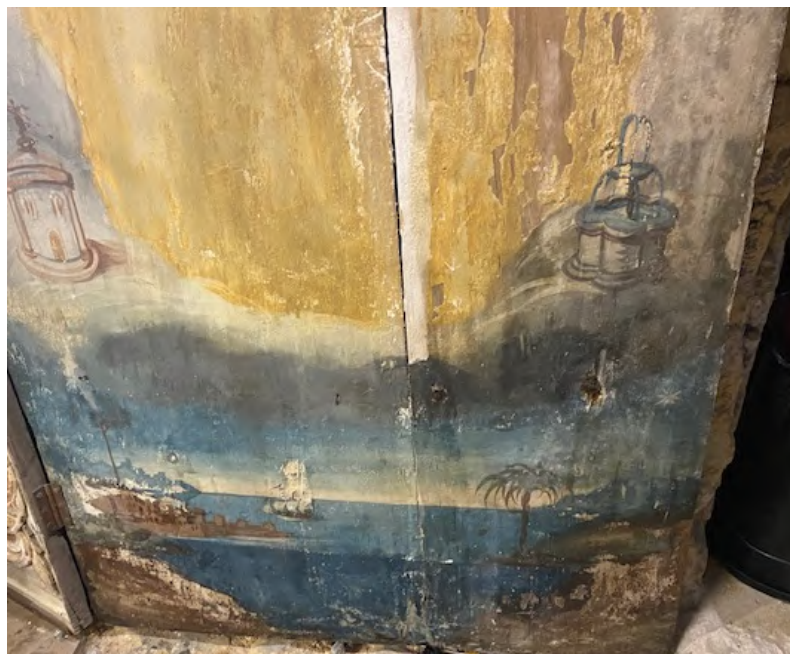
La película pictórica de los paneles y la puerta trasera, aparecía muy sucia, enmascarada por los barnices originales actualmente muy oxidados y oscurecidos. Los oros se encontraban muy levantados y con multitud de pérdidas.

Detalles del panel trasero con levantamientos de policromía, faltas y mucha suciedad

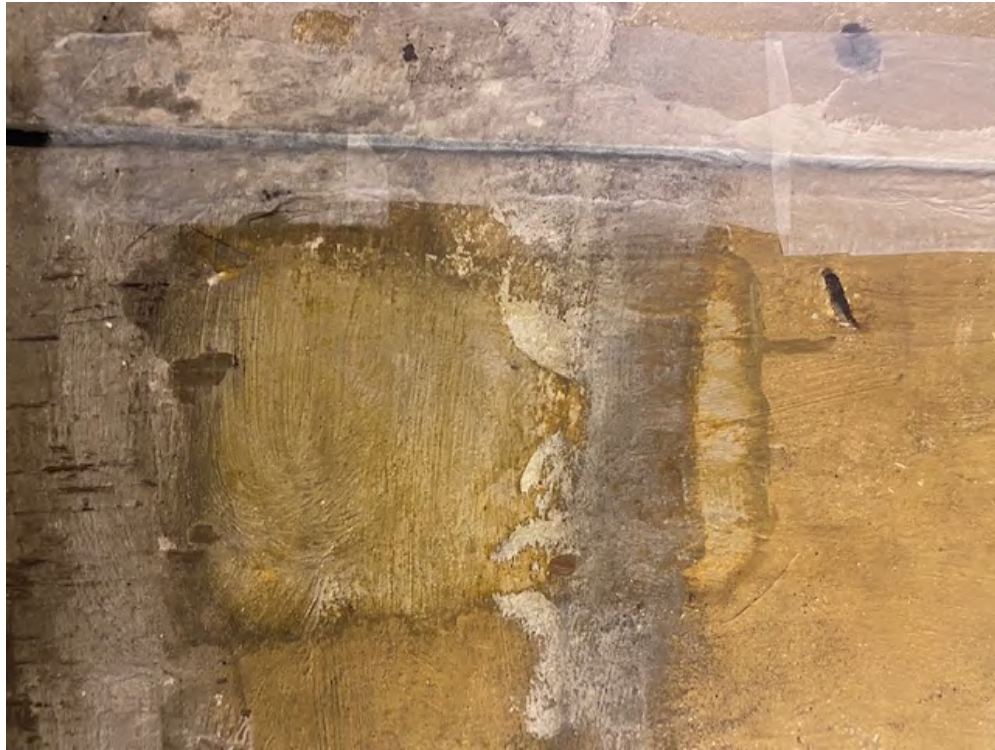
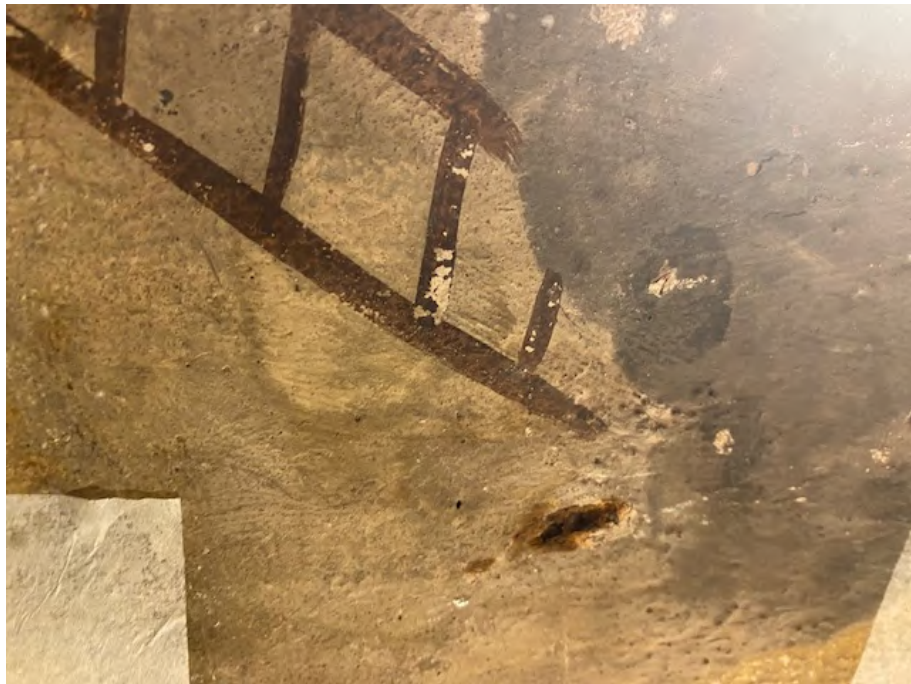
Pruebas de limpiezas en el panel

Seguidamente se procedió a realizar una primera limpieza de polvo y suciedad acumulados tanto dentro de la hornacina como por detrás del propio retablo. La segunda limpieza más a fondo y con disolventes orgánicos, dejó la policromía, los oros, y toda la madera vista del reverso del retablo y de delante de la vitrina, libre de polvo y barnices envejecidos.

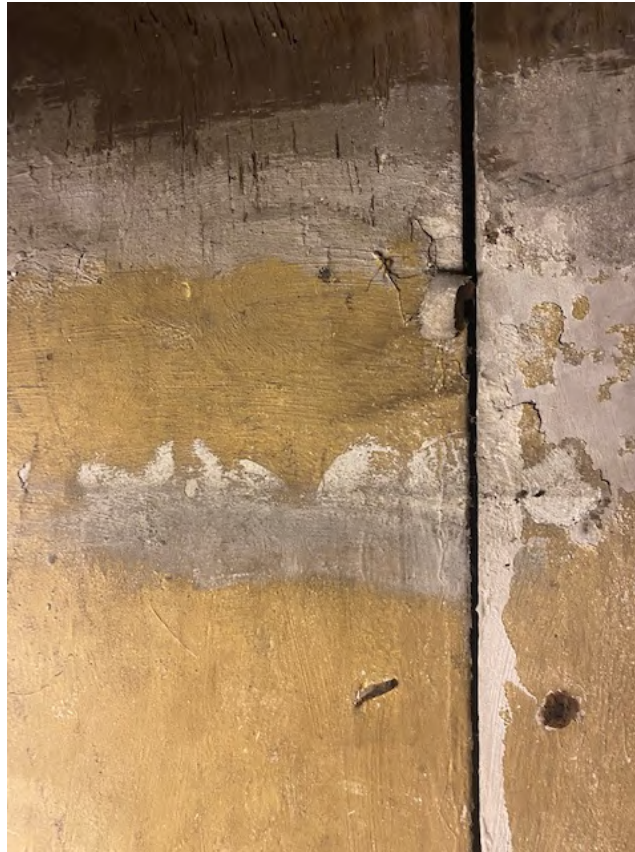
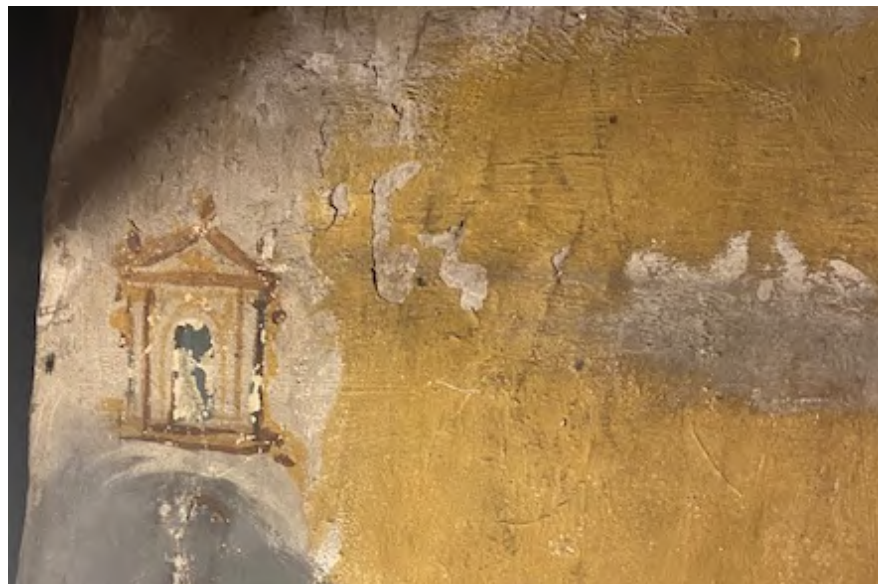
De nuevo detalles del panel con pérdidas de policromía y suciedad

Cada laguna de policromía, fue estucada para reintegrar la capa de preparación, con estuco de sulfato de cal y cola de conejo, y una vez seco se enrasó al nivel de las policromías originales.

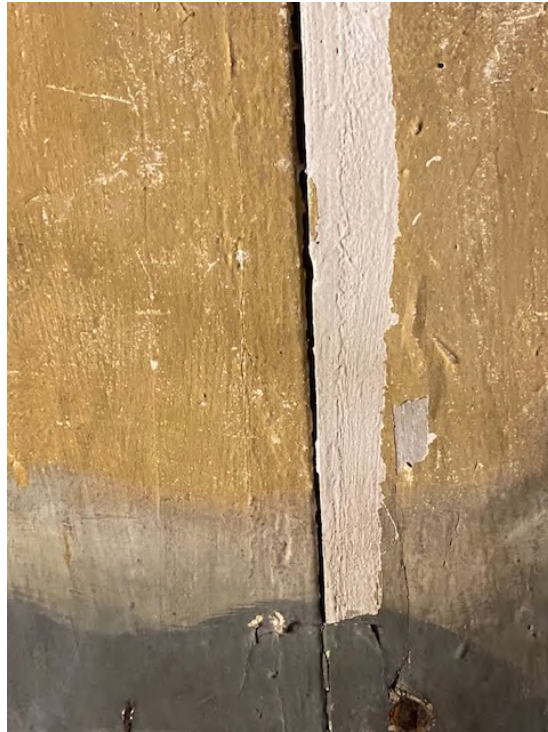
Detalles de levantamientos y pérdidas de color

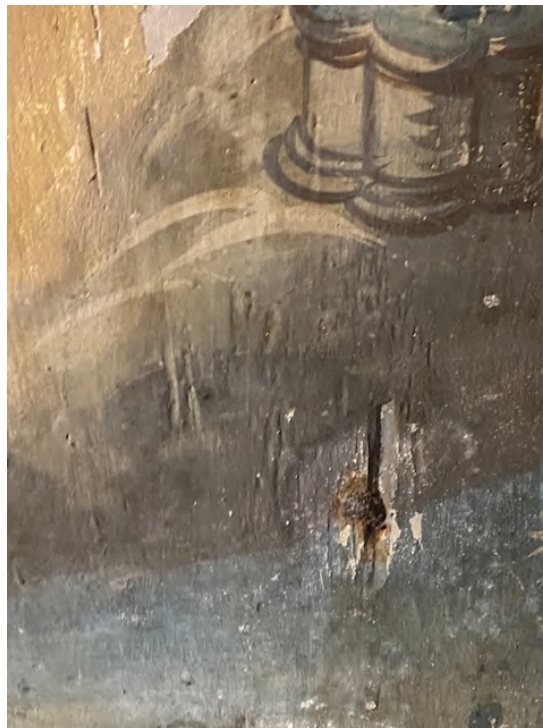
Golpes, manchas y suciedad en general

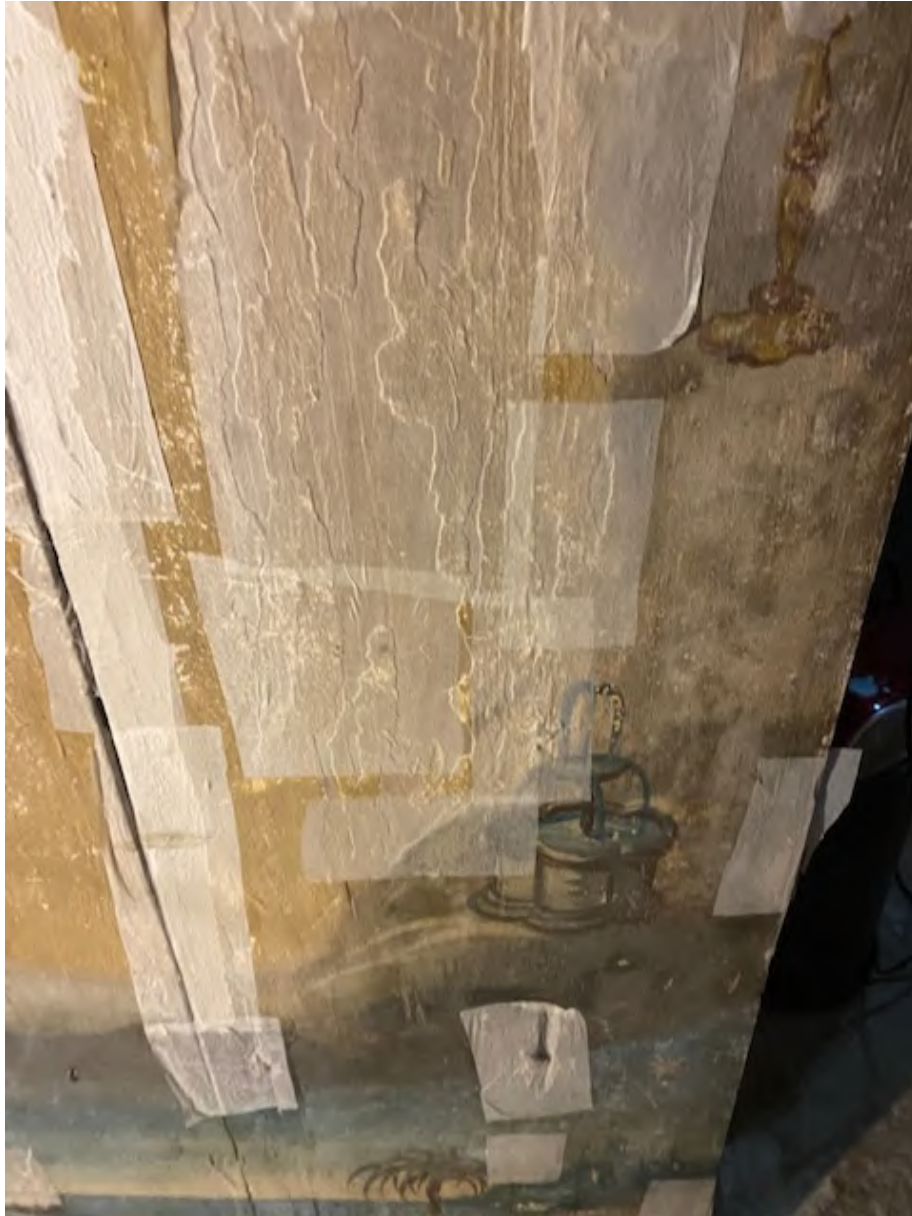
Empapelado para fijación de la policromía

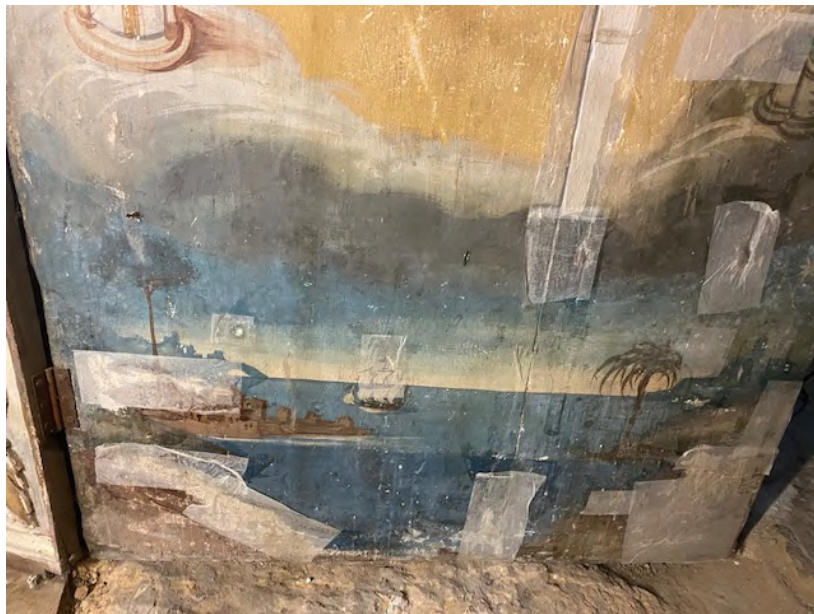
Empapelado de protección para asegurar una correcta fijación de las capas
de color

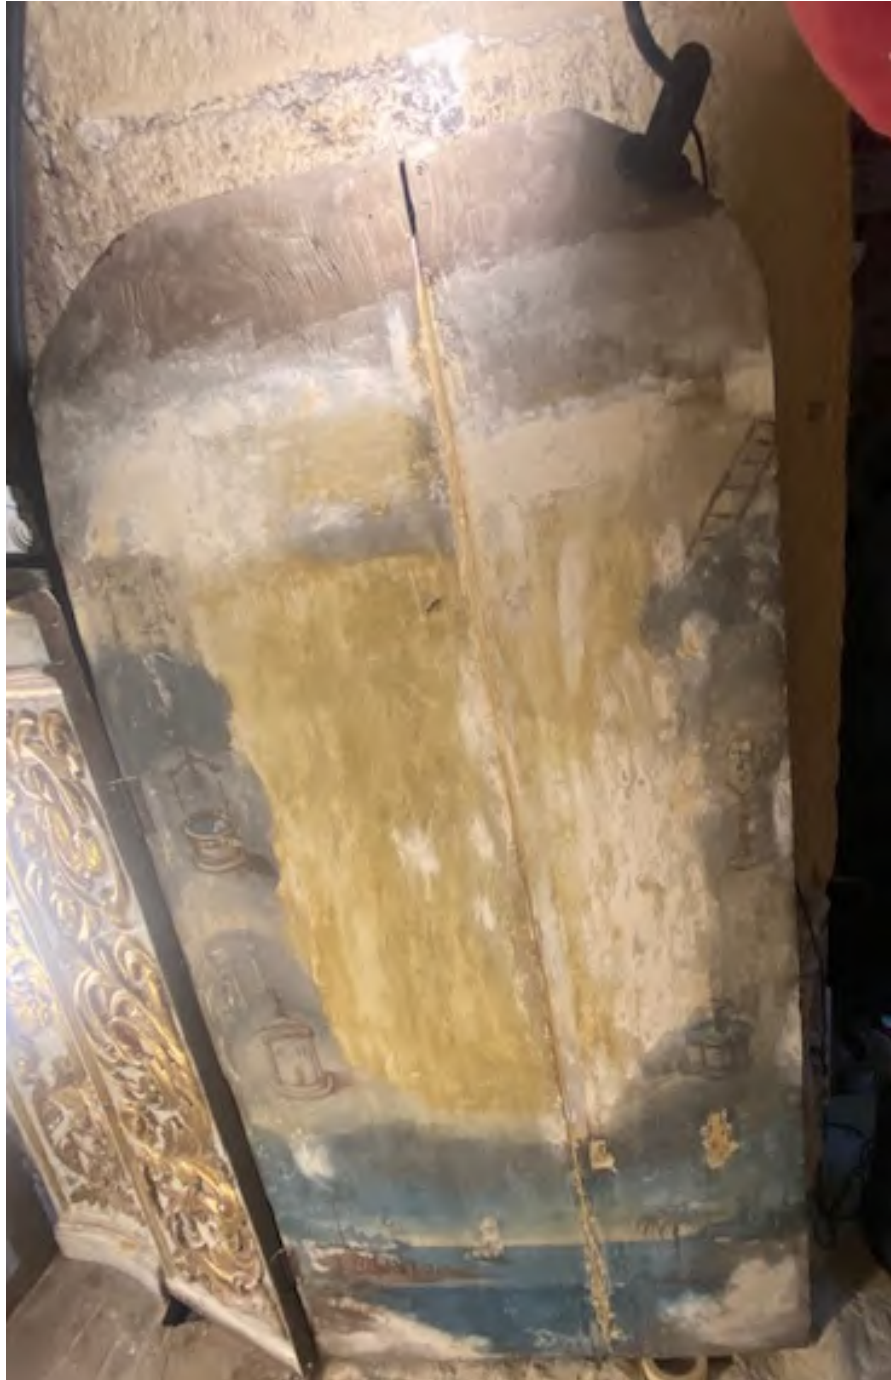
Panel ya fijado y con estuco en todas las faltas y lagunas

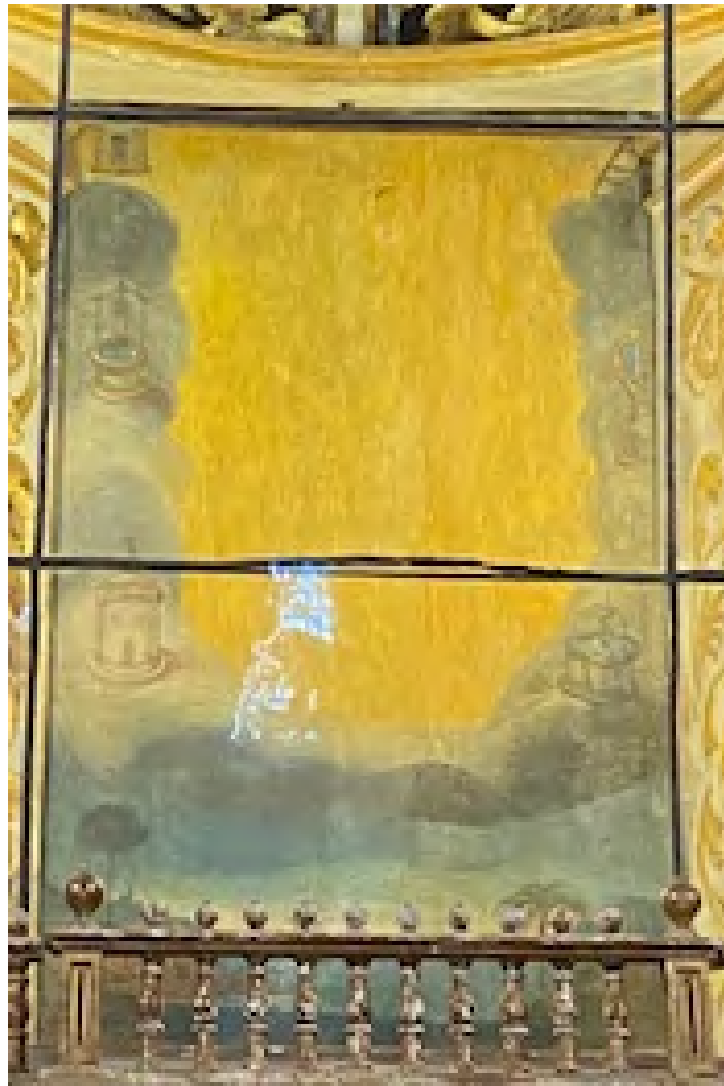
Panel trasero ya reintegrado y barnizado, visto desde afuera a través del cristal.

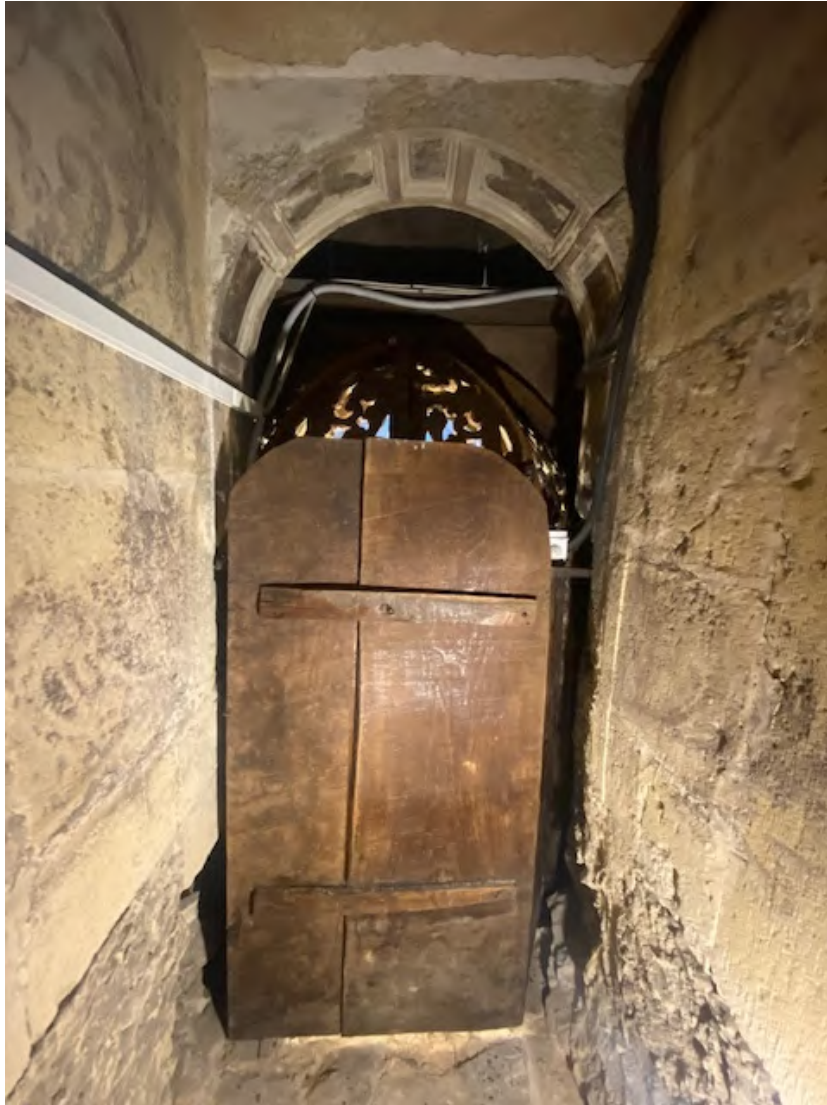
Vista del reverso del panel con la madera limpia, desinsectada y barnizada

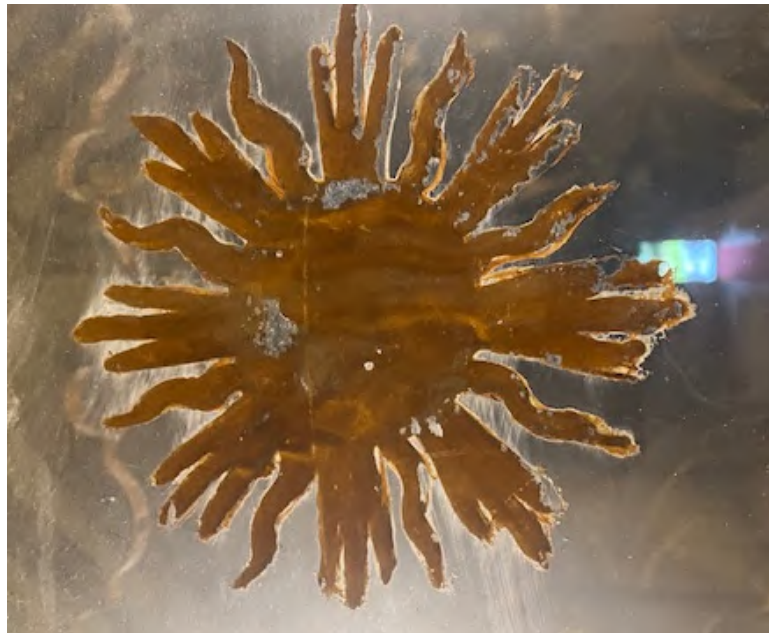
Pinturas sobre cristal antes de ser inetrvenidas

La cristalera fue limpiada por la parte de dentro, y por la parte exterior. Los diseños en dorado de los casetones exteriores, fueron fijados al cristal, limpiados y reintegrados cromáticamente, en las zonas que así lo requerían.
