MEMORIA DE RESTAURACIÓN

Hornacina de la Virgen del Amparo de la capilla de Santa Ana

Palacio de Meres

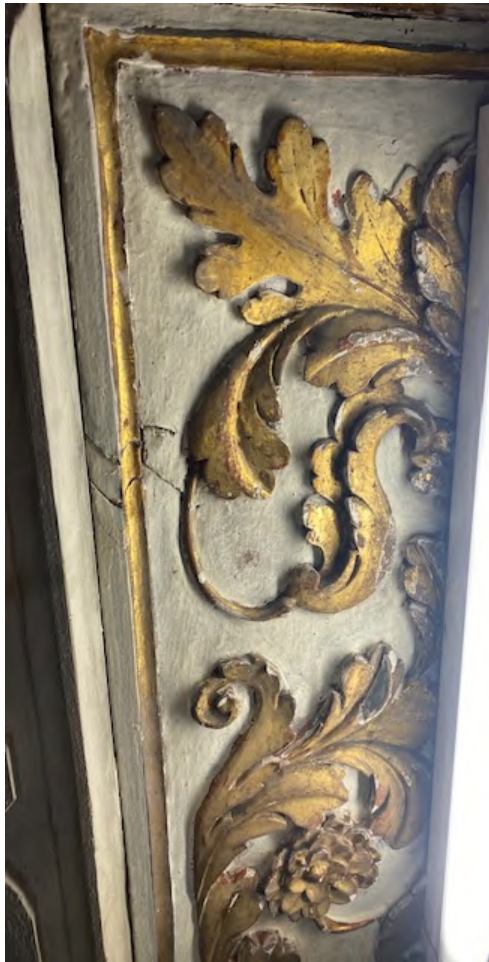
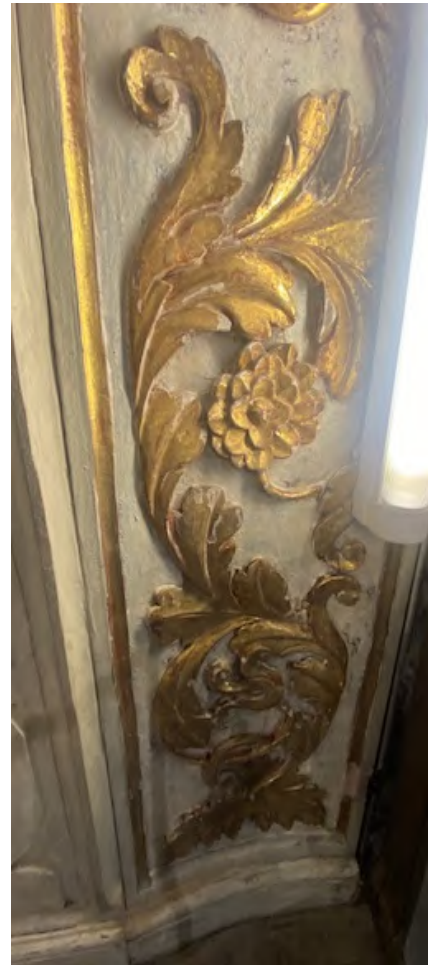
Primer panel de la hornacina comenzando por la derecha. Antes y después de su restauración

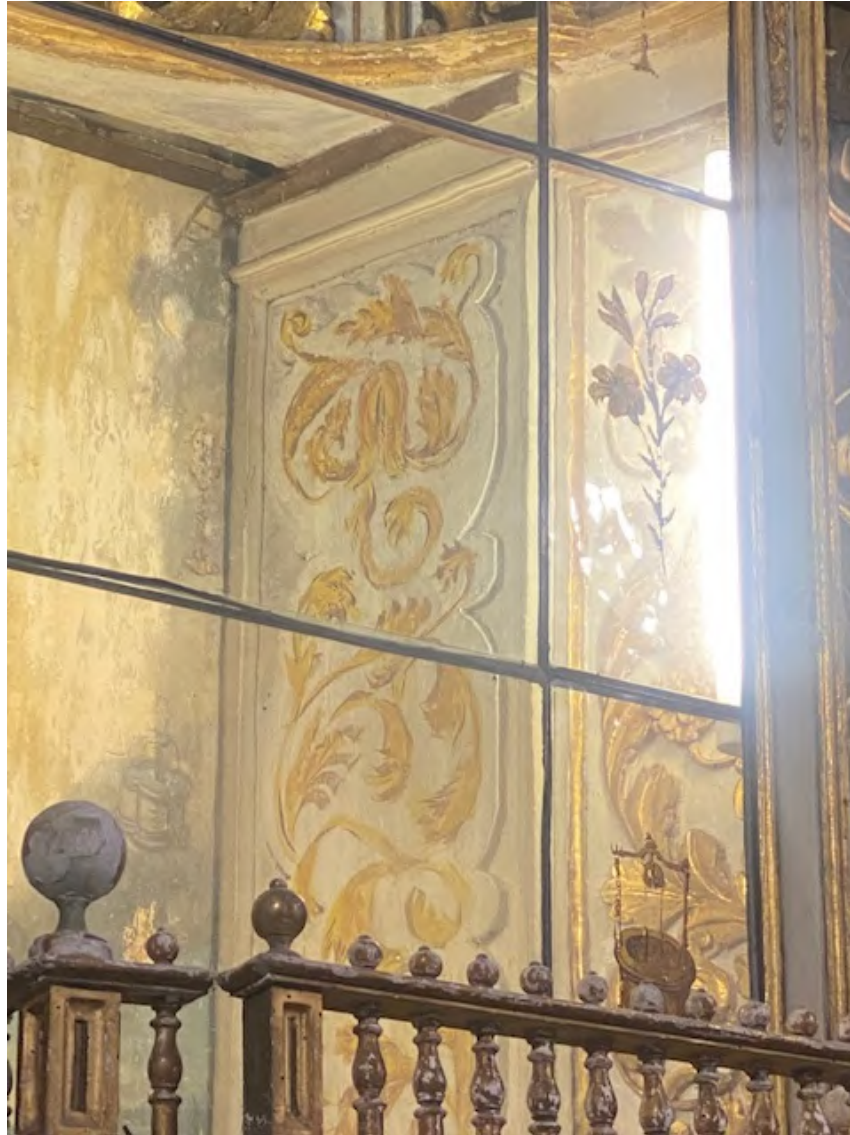
Segundo panel de la hornacina, con trampantojo realizado en esta restauración.

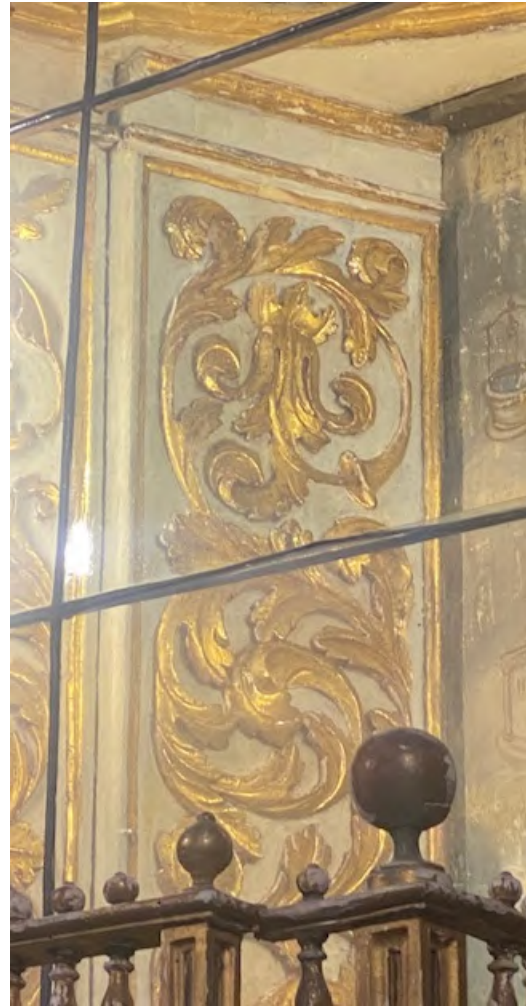
Tercer panel de la hornacina, antes y después de su restauración

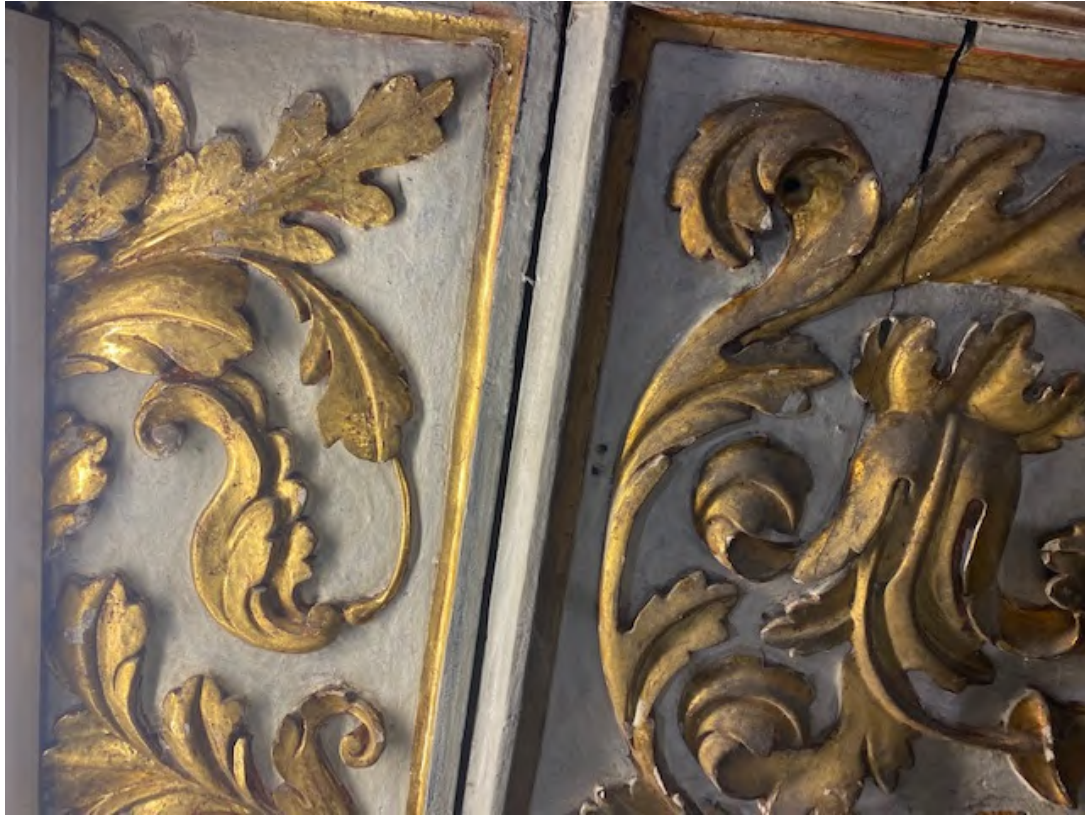
Diferencia entre un panel limpio a la izquierda, y el panel de la derecha aun sin limpieza realizada.

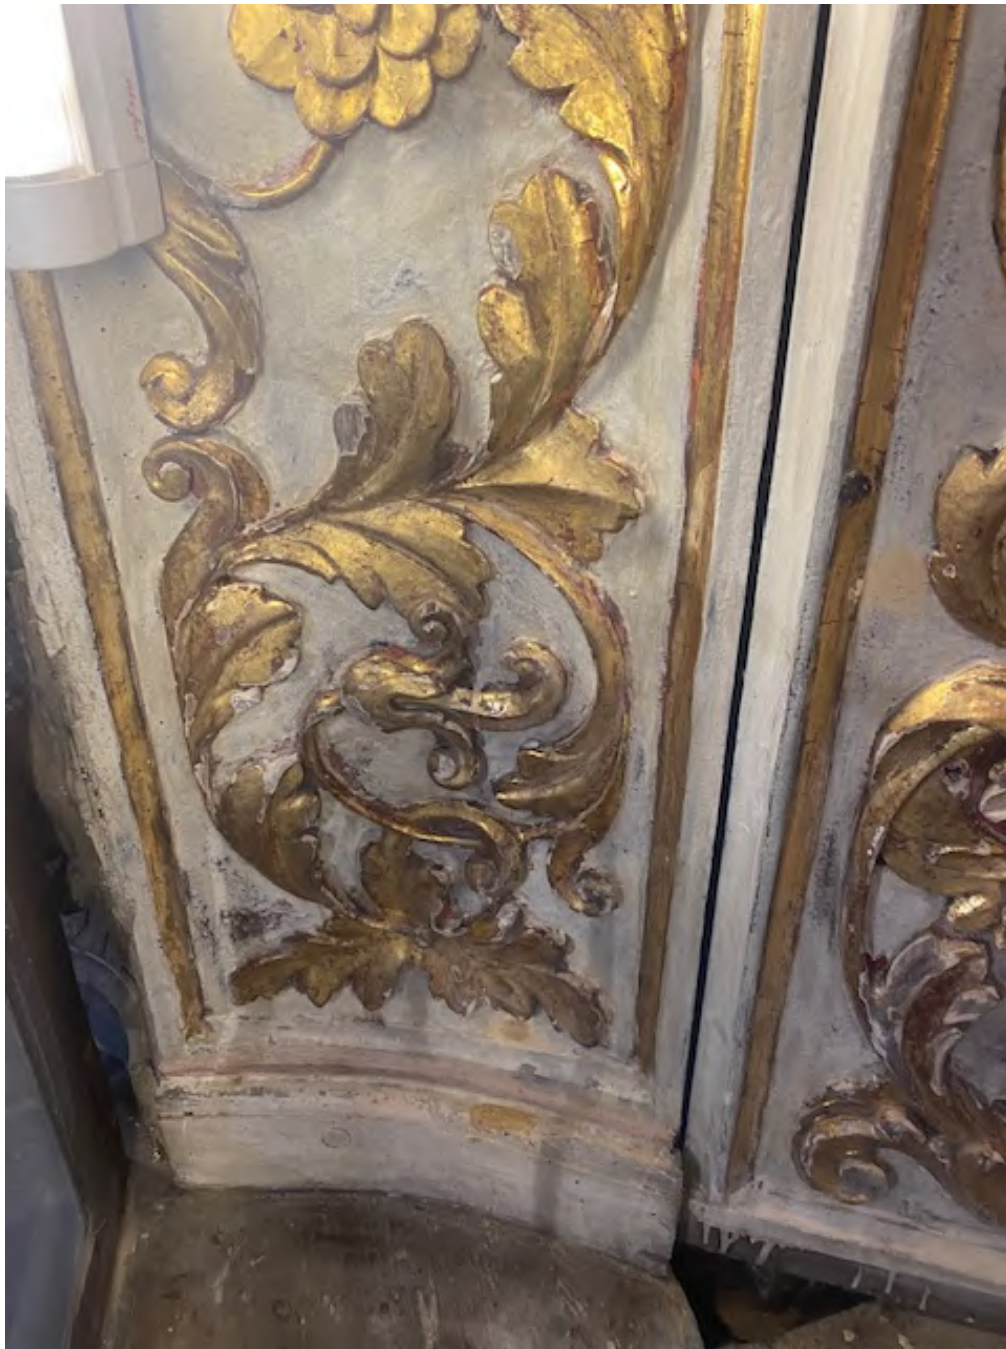
Panel con policromía y oros sentados, limpio y con reintegración volumétrica terminada

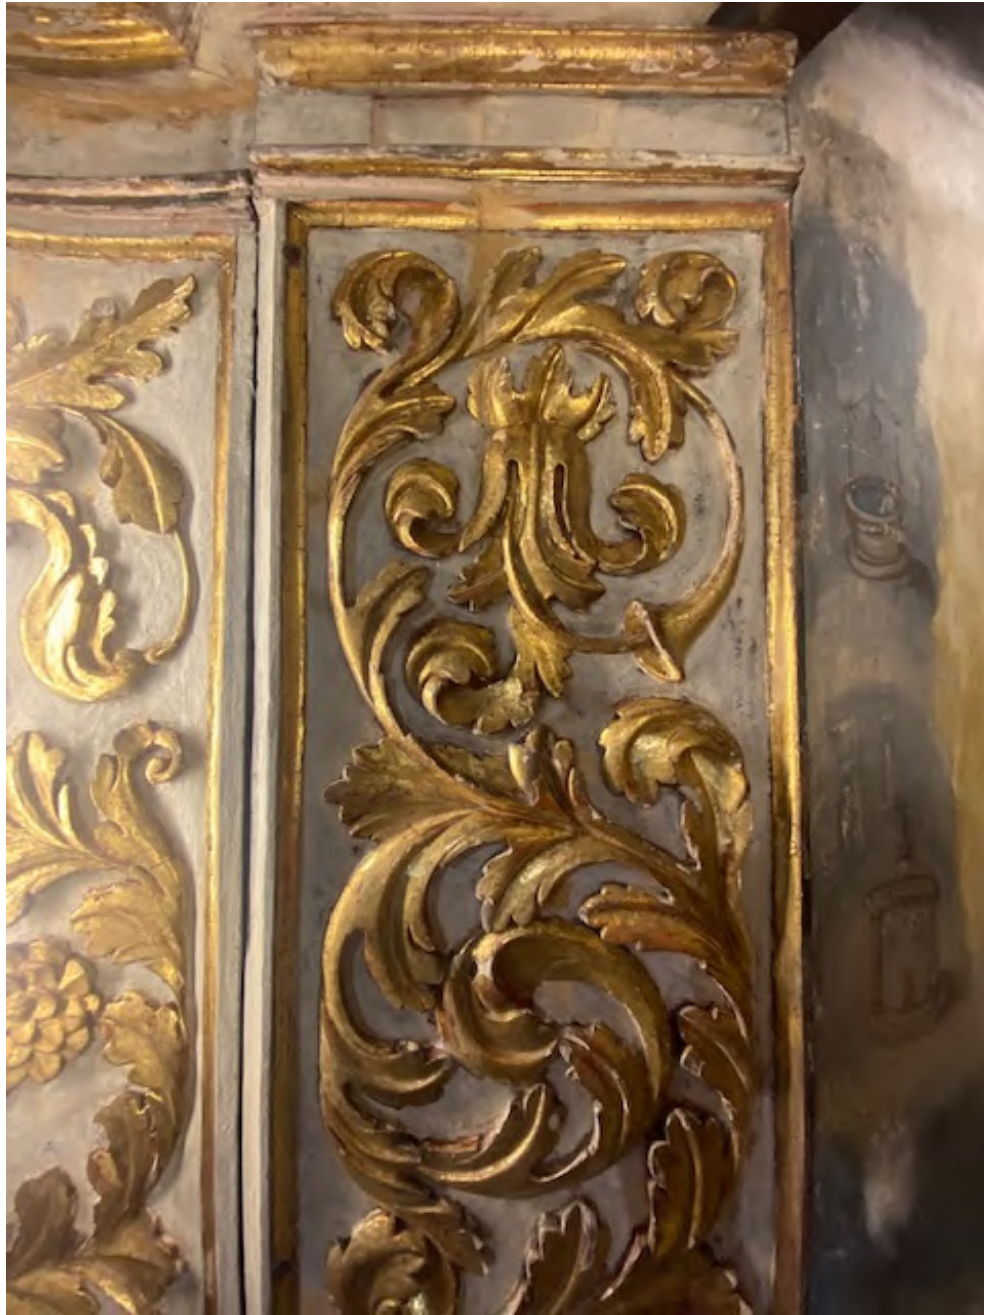
Panel en medio proceso de restauración, falta la reintegración cromática

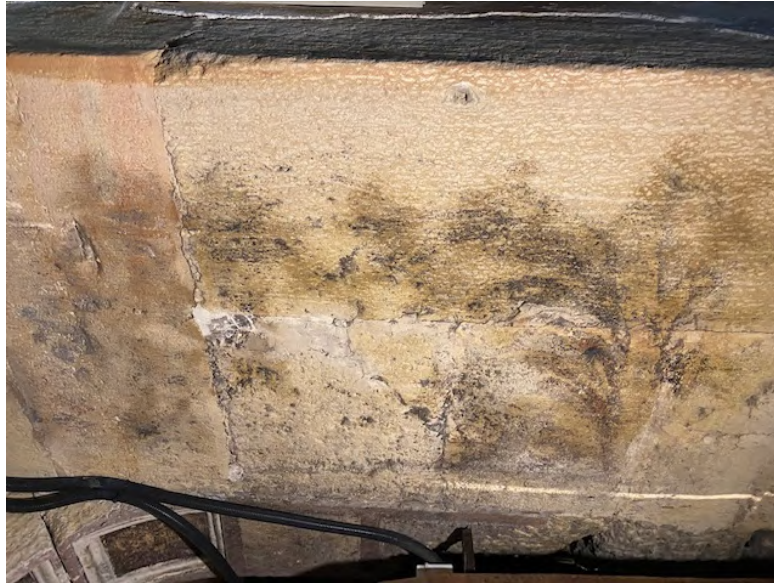
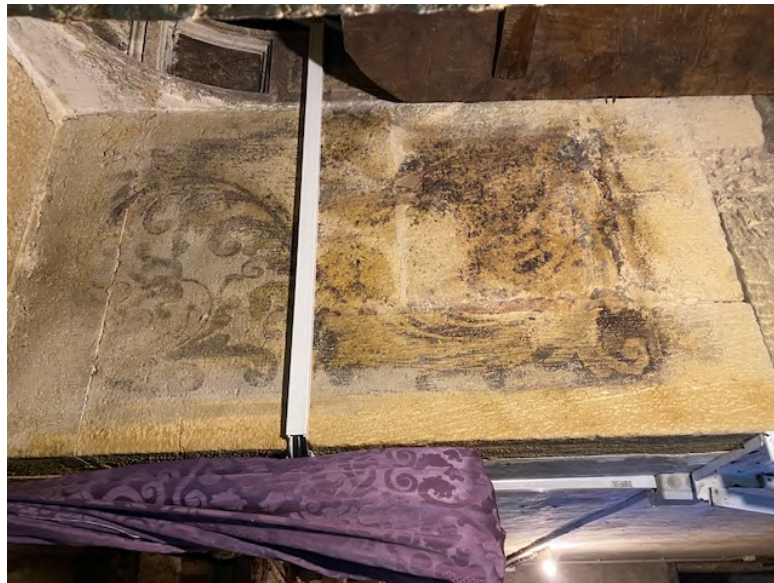
Detalle de las pinturas sobre piedra localizadas a ambos lados del acceso a la hornacina. Con policromía sentada y protegida.

Los dos laterales de muro que dan acceso a la hornacina por la parte trasera del retablo, tenían pintura mural en forma de motivos vegetales de estilo barroco y fueron fijados al soporte para asegurar la correcta conservación de los mismos.

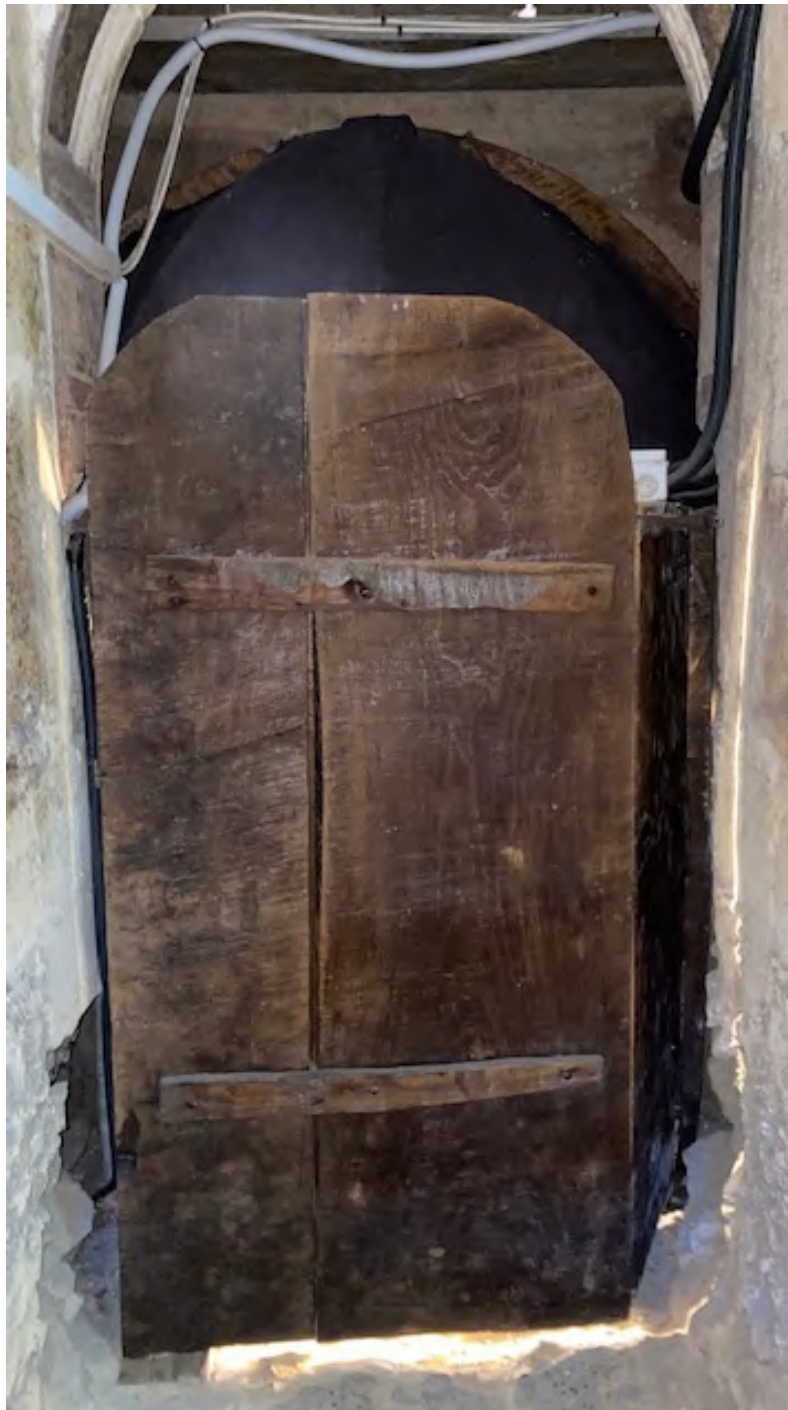
Estado de la hornacina por la parte trasera del retablo, al finalizar los
tratamientos de restauración.

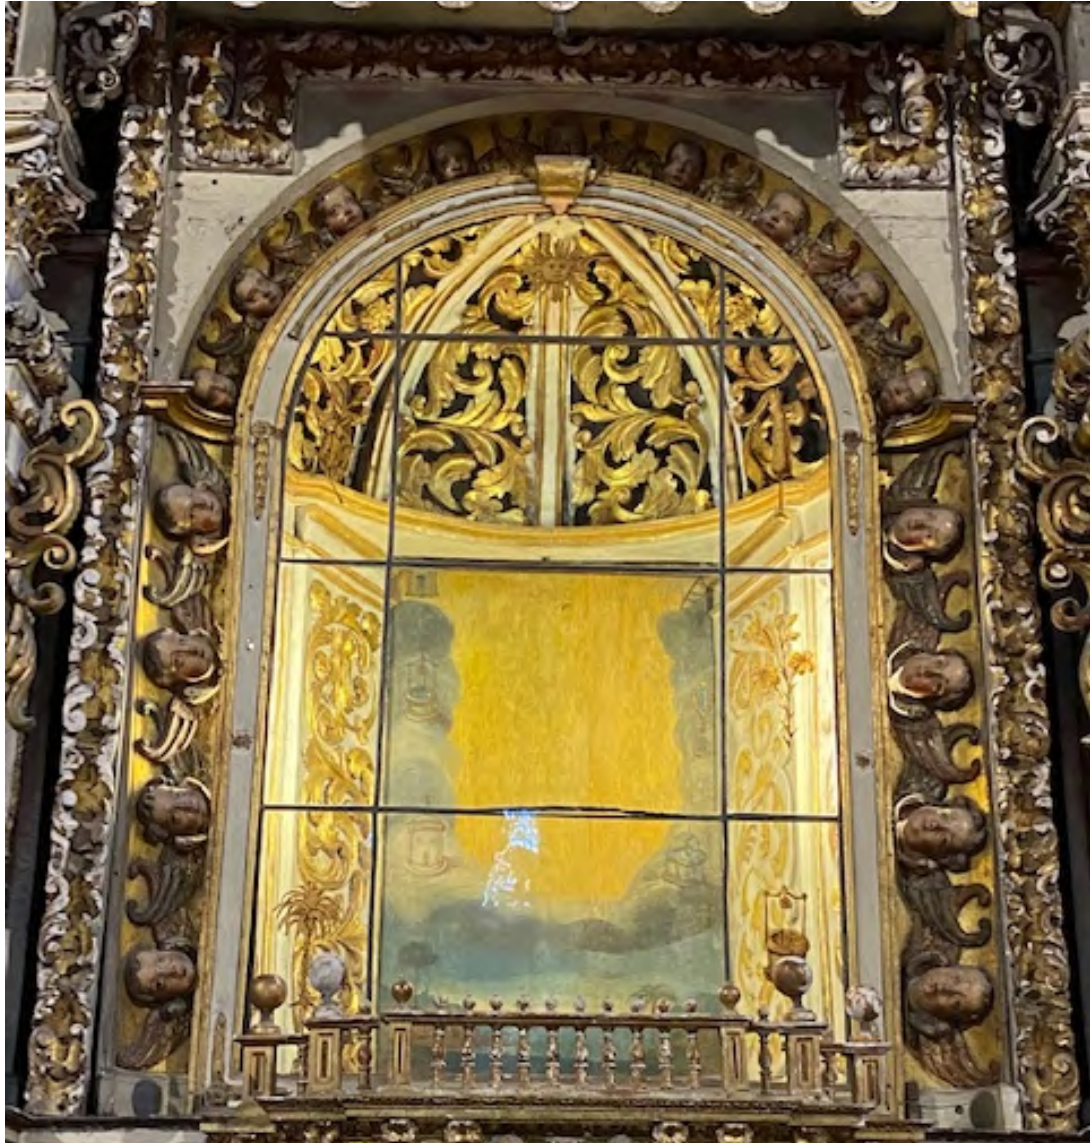
Aspecto de la hornacina, una vez terminadas las labores de conservación y restauración.

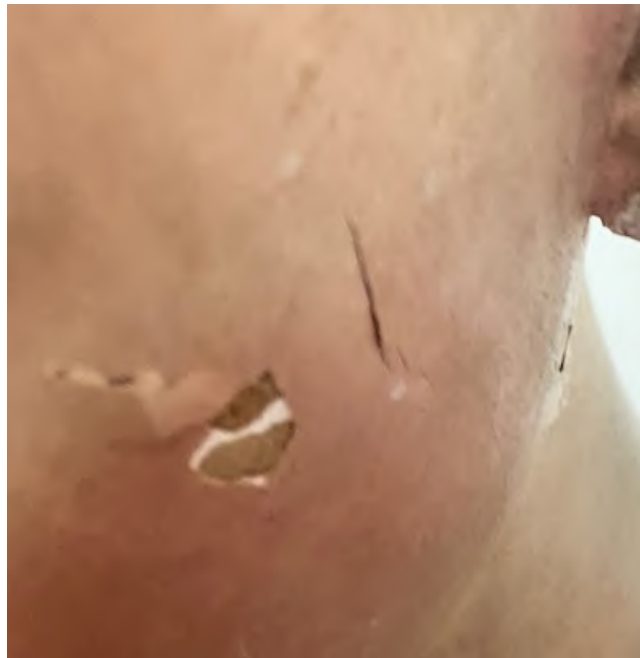
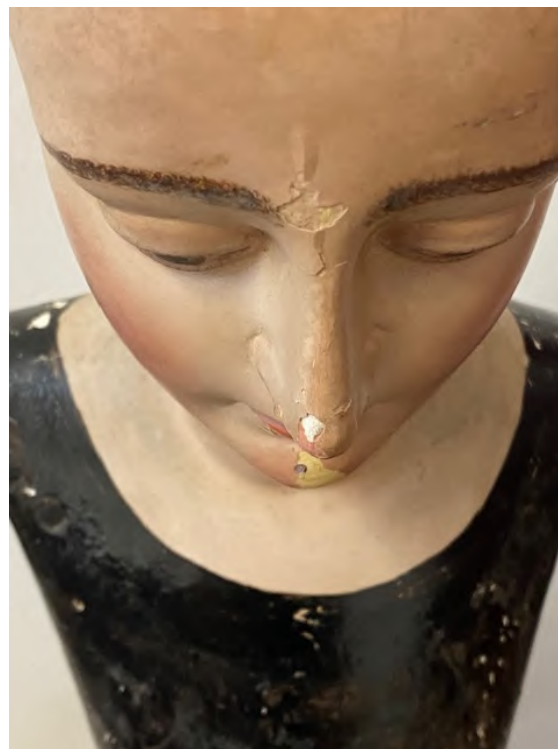
La imagen fue llevada a desinsectar a la cámara de frío y a su vuelta la policromía comenzó a caerse.

Detalles de los levantamientos en cresta de la policromía de la cara.

El segundo paso fue fijar y sentar todas las lascas de policromía que se veían separadas del soporte, tanto en las manos como en la cara y cuerpo de la virgen. Para ello se inyectó resina vinílica y se sentó mediante calor moderado y presión.

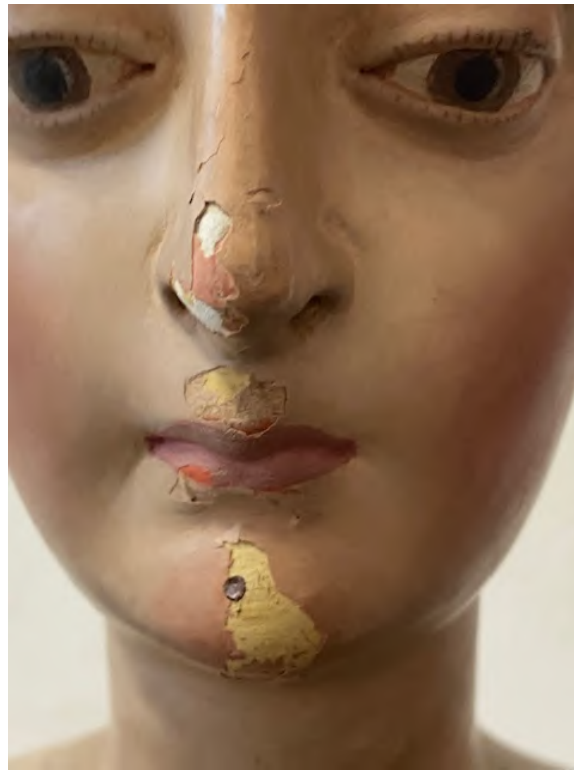
De nuevo levantamientos de la capa pictórica y agujeros de xilófagos

Seguidamente, se estucaron todas las lagunas de policromía y se rellenaron con pasta de madera las grietas y agujeros de xilófagos.

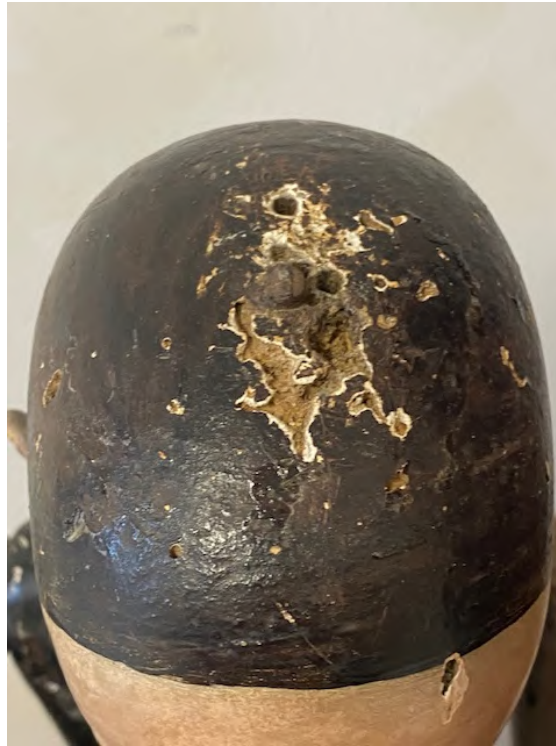
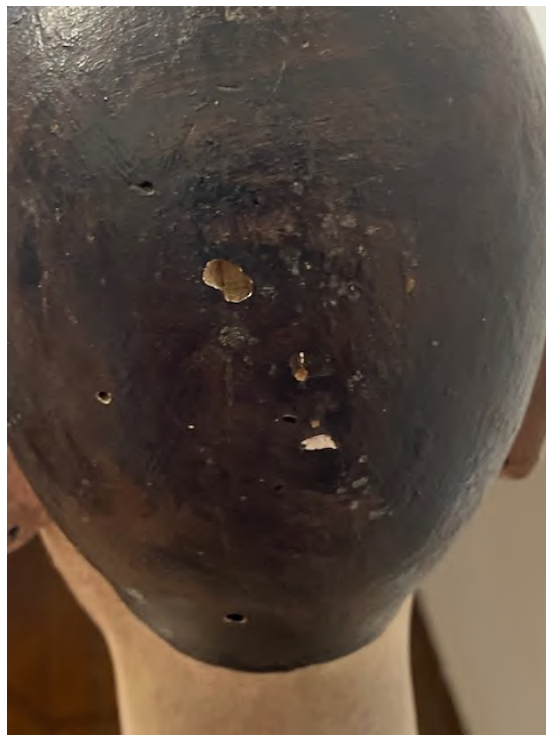
Cabeza de la talla con agujeros de xilófagos

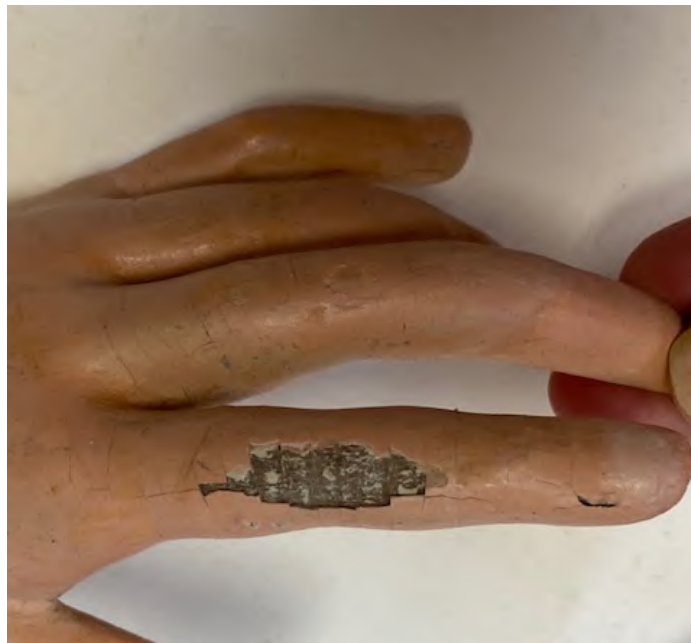
Policromía perdida en las manos

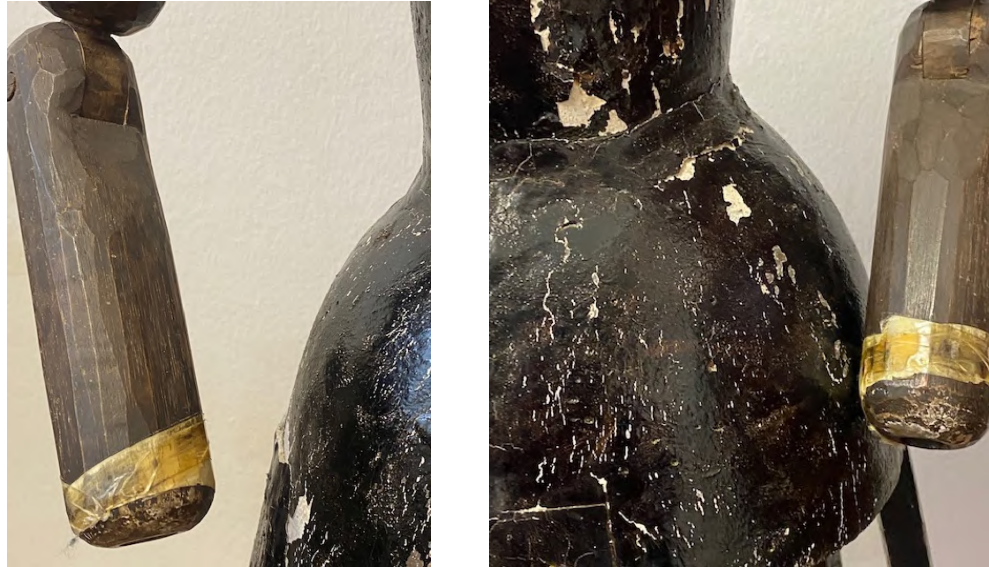
Zona del cuerpo y antebrazos con faltas de policromía.

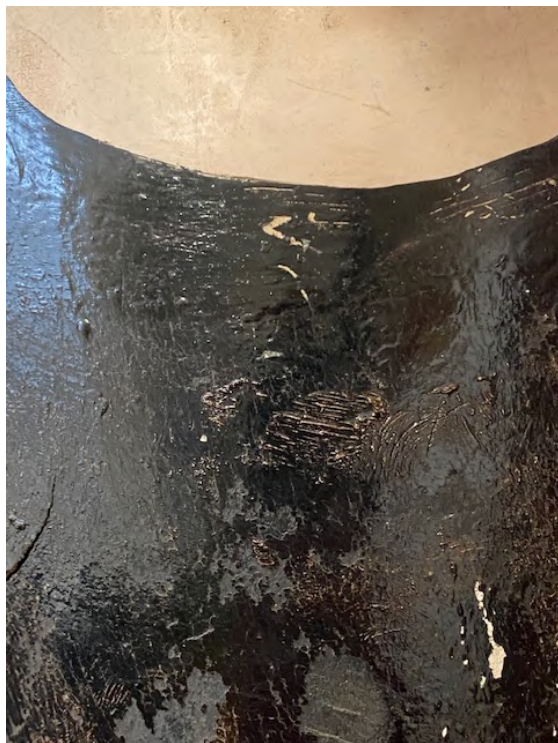
Zona del cuerpo con policromía levantada

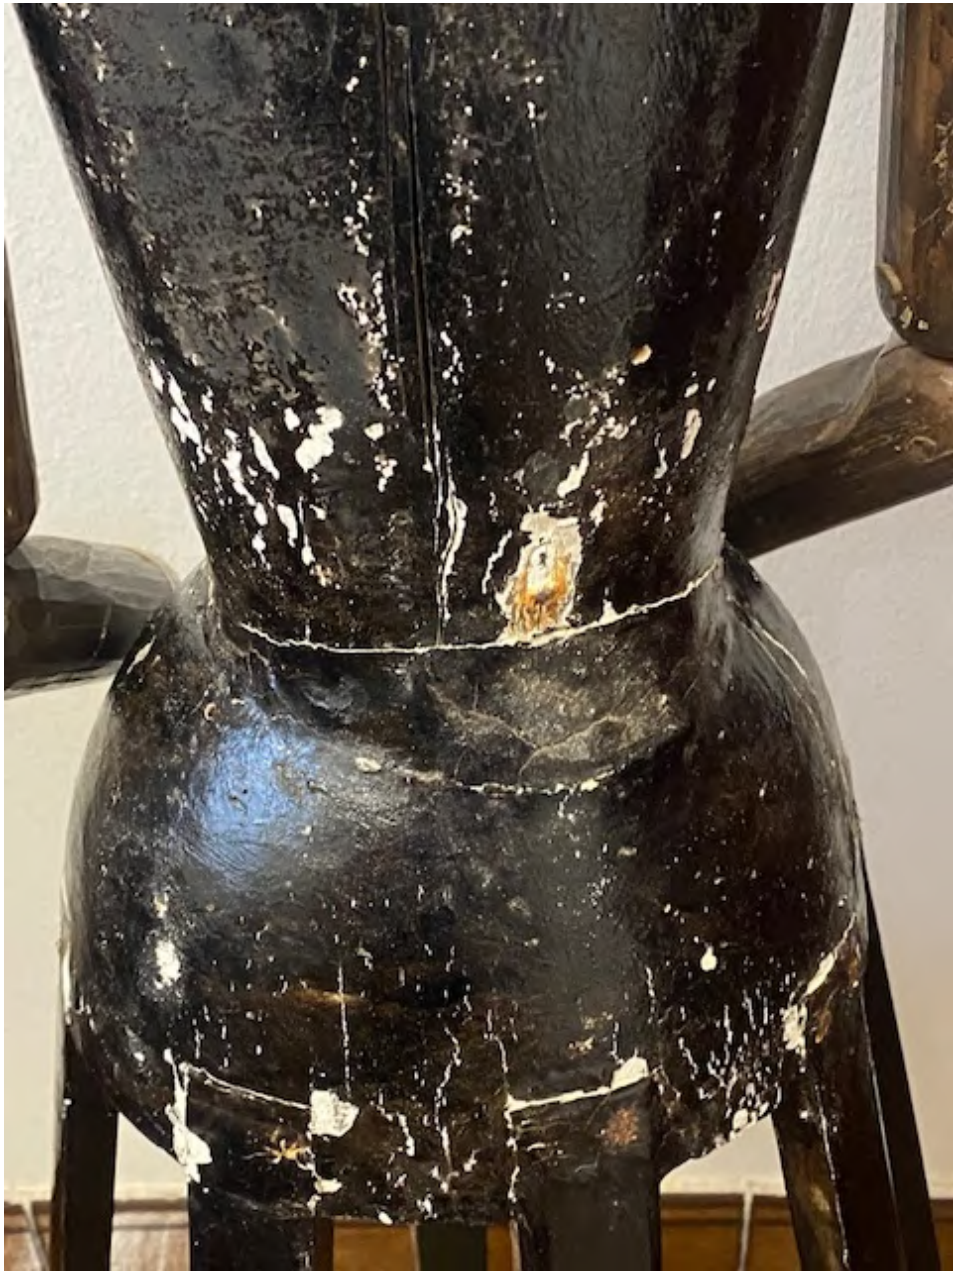
Zona trasera del cuerpo con cantidad de pérdidas de capa pictórica.

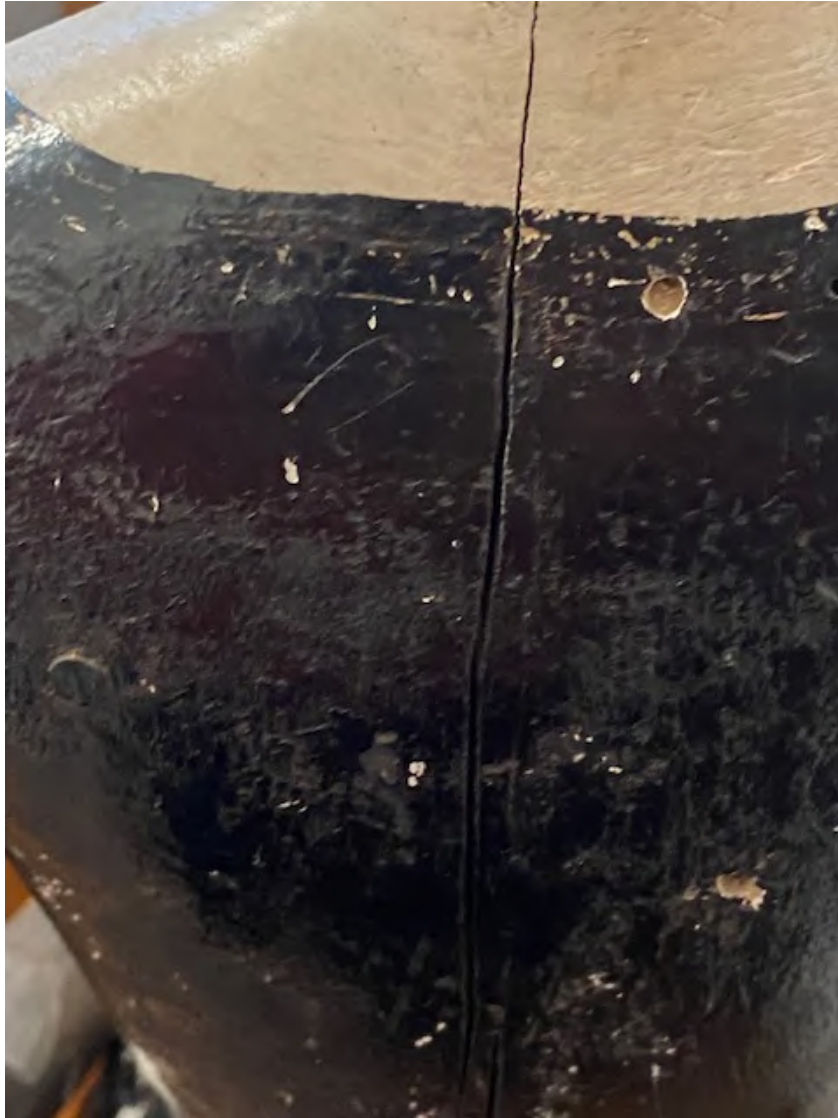
Grietas y agujero de xilófago en la espalda

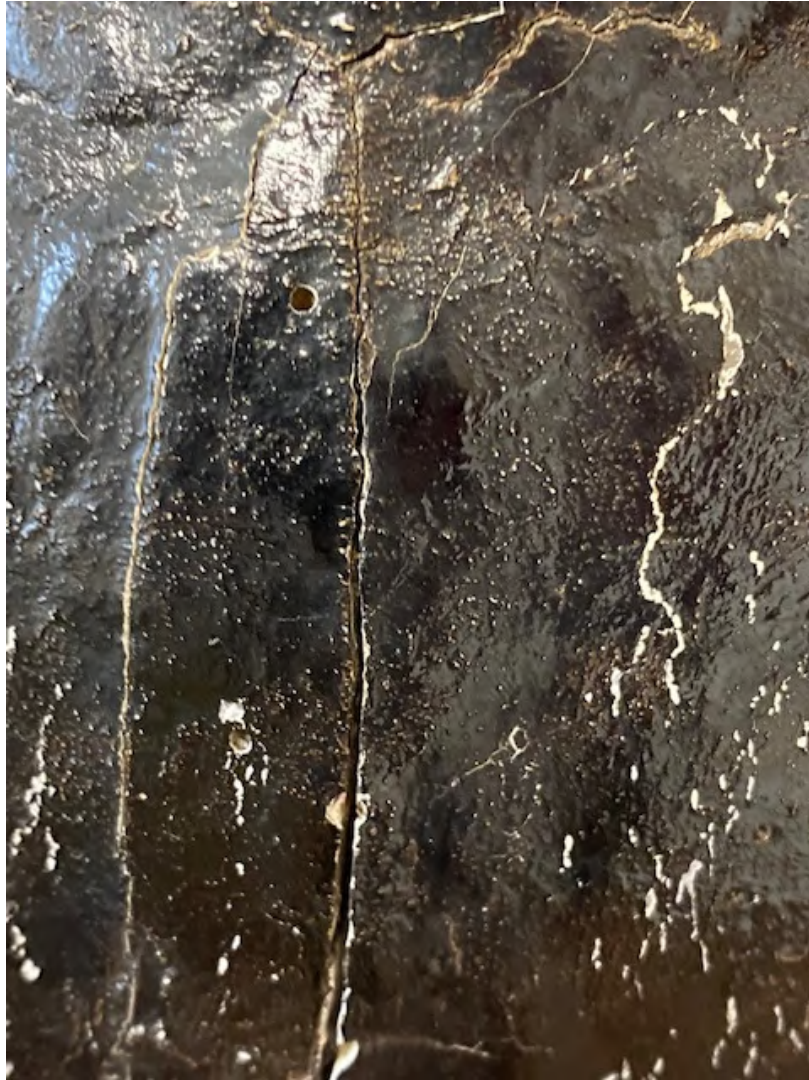
Grieta, xilófagos y policromía perdida

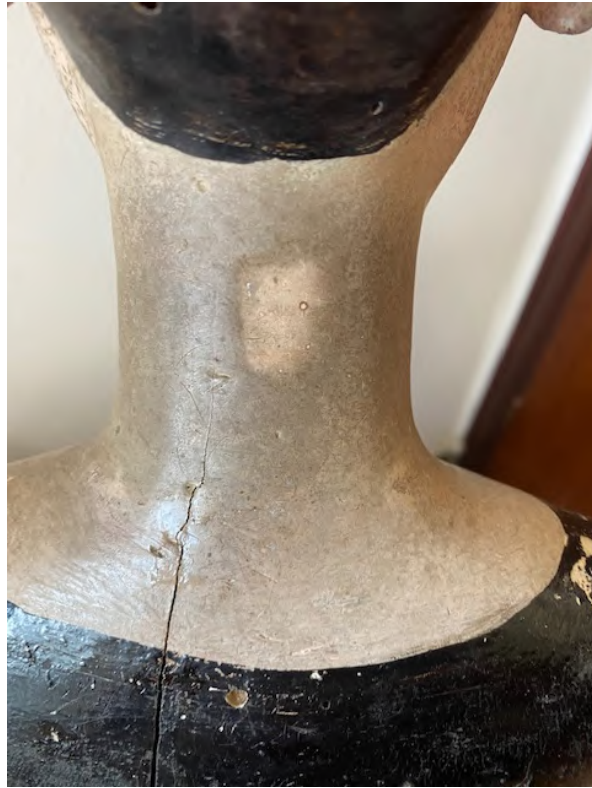
Pruebas de limpieza

Una vez resanada la policromía, se procedió a hacer la limpieza de barnices oxidados, polvo y suciedad acumulada. Se hicieron varias catas de limpieza con diferentes mezclas de disolventes, hasta dar con la más adecuada.

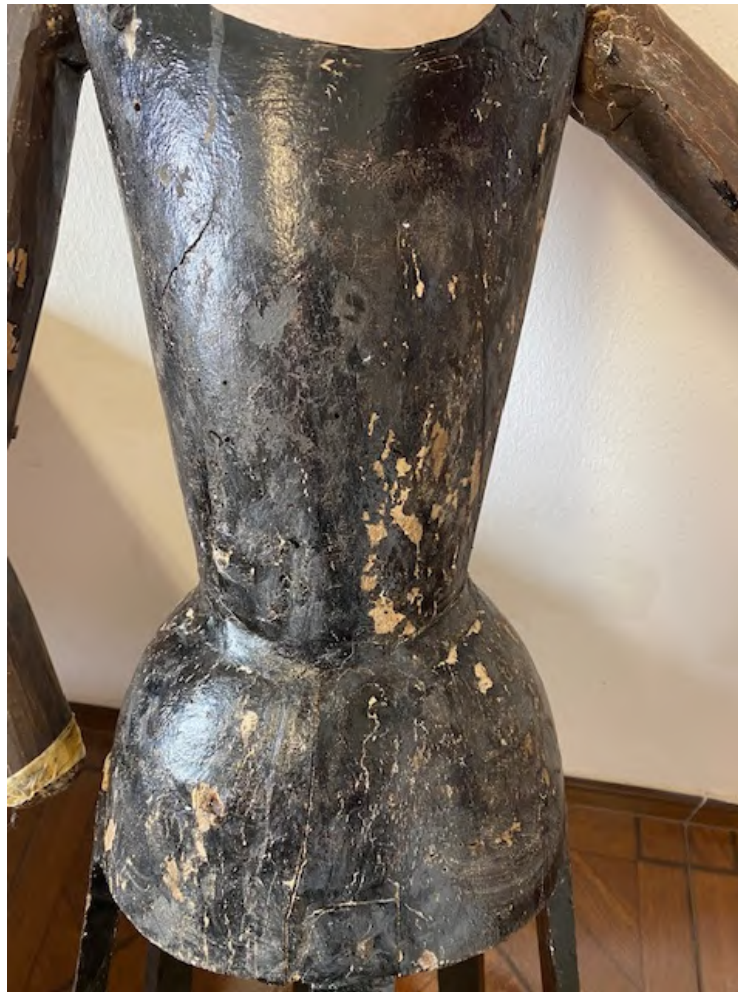
Obra limpia y policromía fijada.

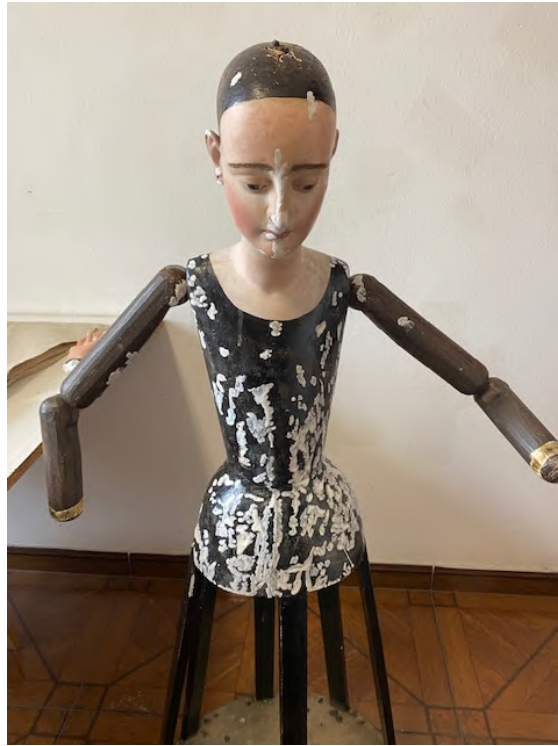
Aspecto de la obra al ser estucada.

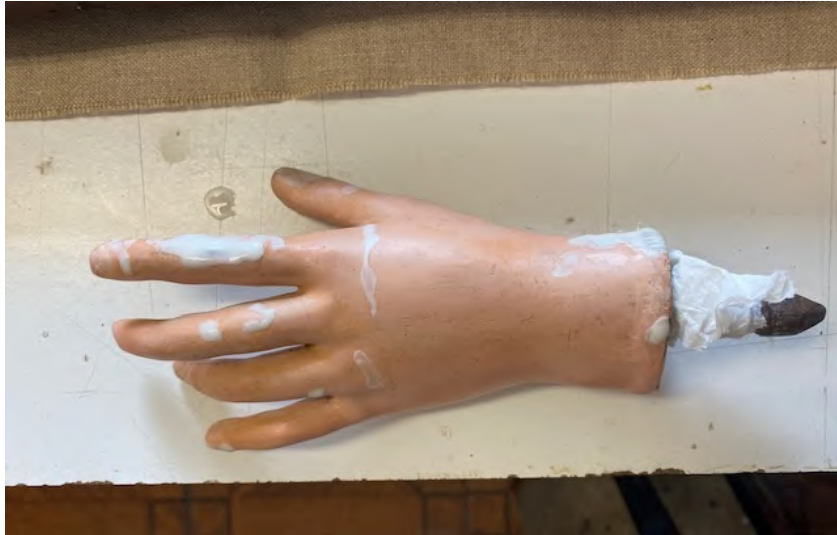
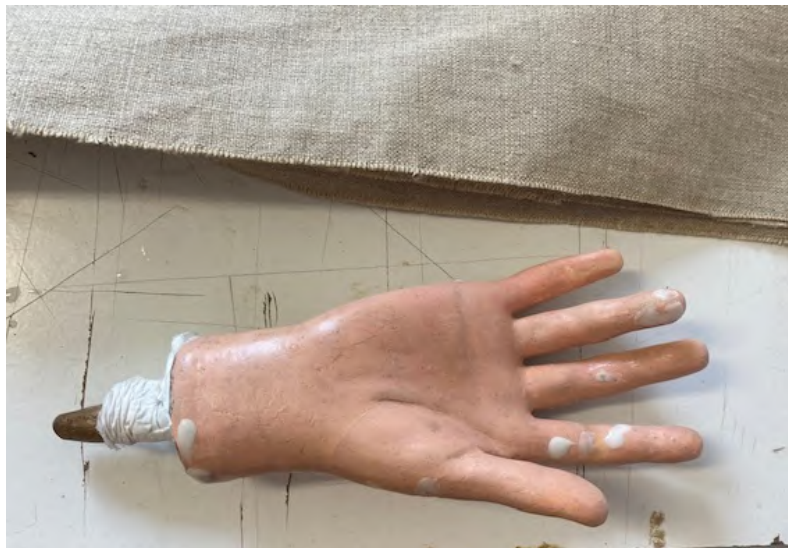
Proceso de estucado en la policromía de las manos.

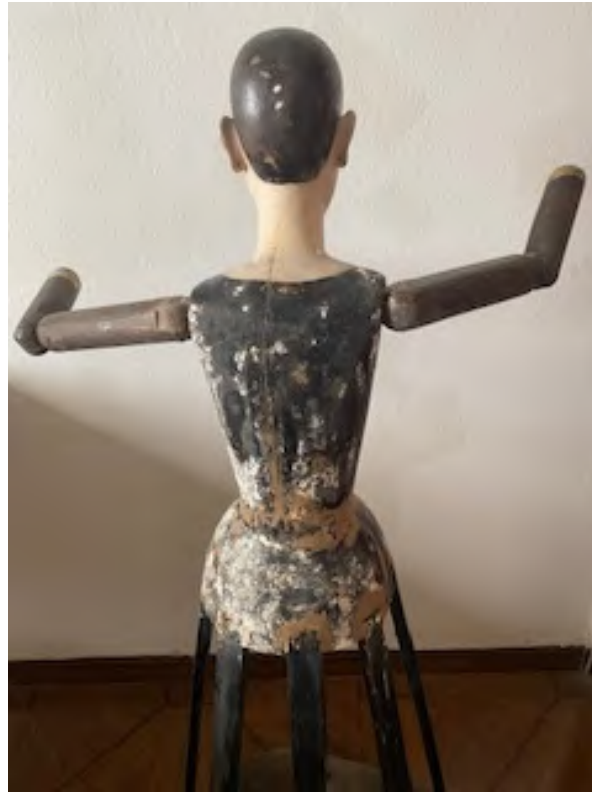
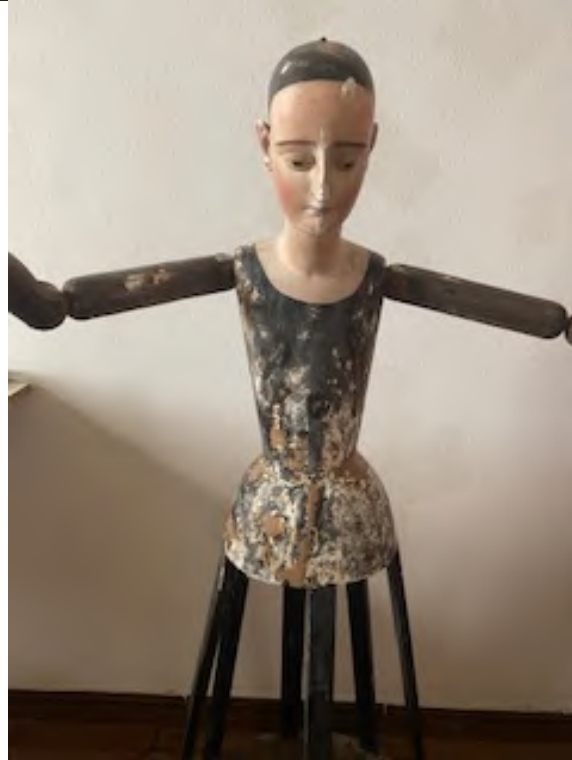
Cuerpo con estucos enrasados y pasta de madera.

Se enrasaron los estucos y la pasta con bisturí y lijas.
