MEMORIA DE RESTAURACIÓN

Hornacina de la Virgen del Amparo de la capilla de Santa Ana

Palacio de Meres

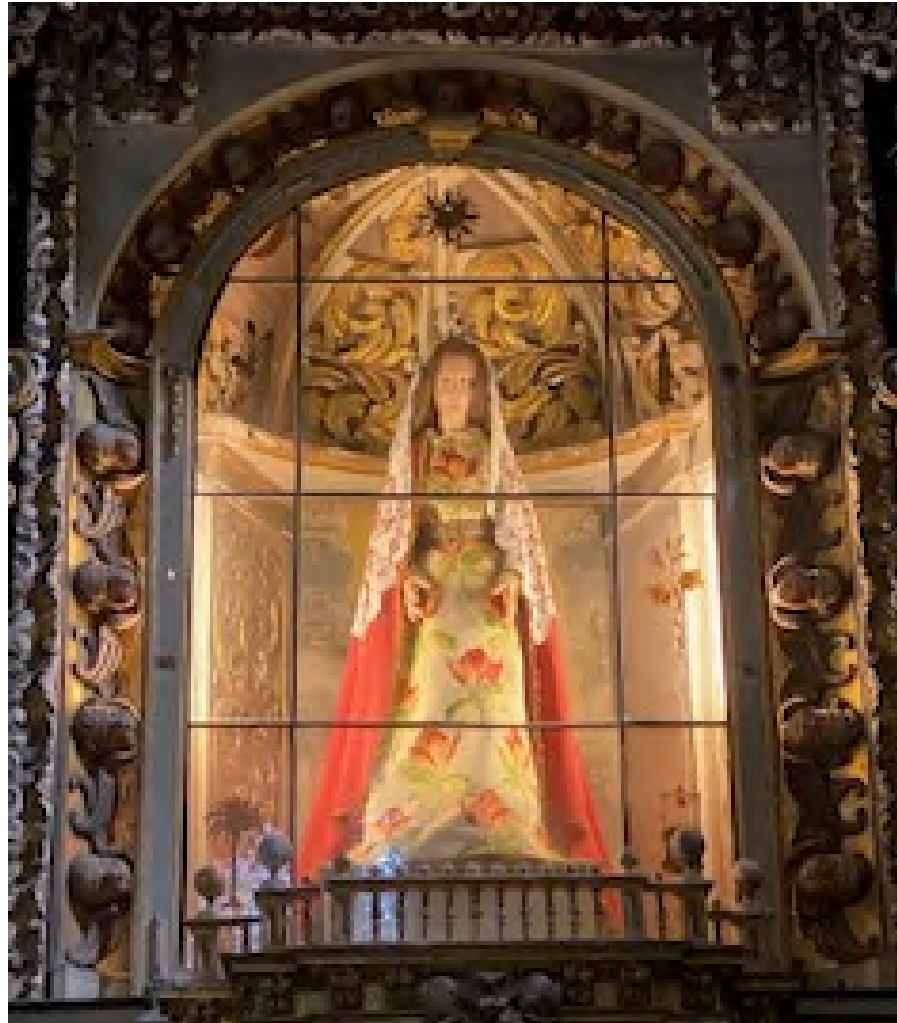
El conjunto estaba muy deteriorado; Los soportes de madera, presentaban ataques de insectos xilófagos en diferentes zonas. Se encontraron piezas pertenecientes a la hornacina, que habían sido guardadas anteriormente. Y en algunos casos los ensamblajes de madera aparecían separados.

Estado de la hornacina antes de acometer su restauración
