MEMORIA DE RESTAURACIÓN

Hornacina de la Virgen del Amparo de la capilla de Santa Ana

Palacio de Meres

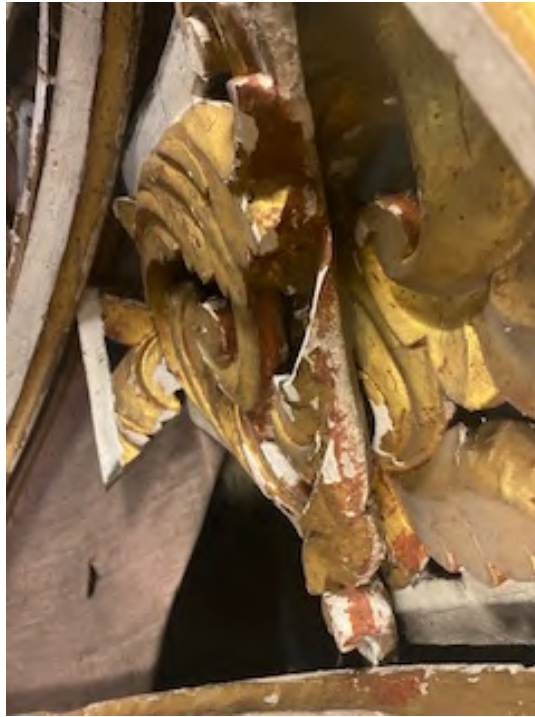
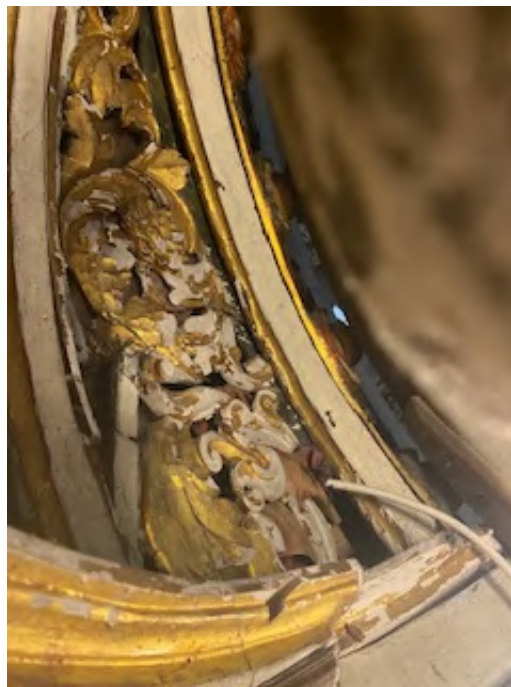
Detalle de las piezas de la cúpula antes de ser restaurada

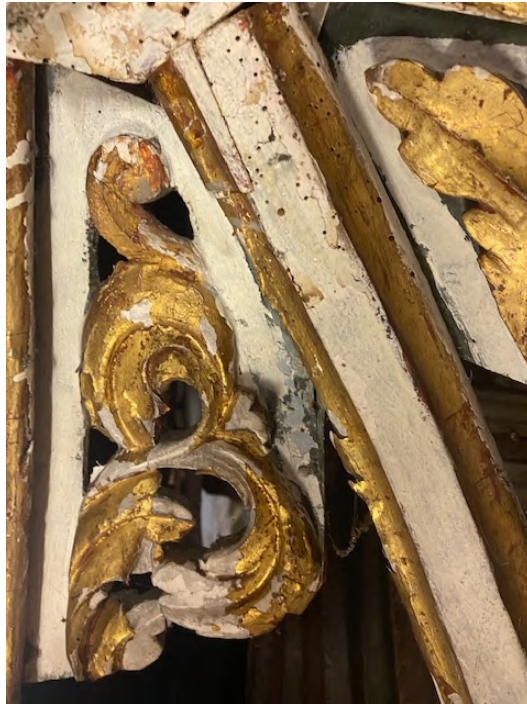
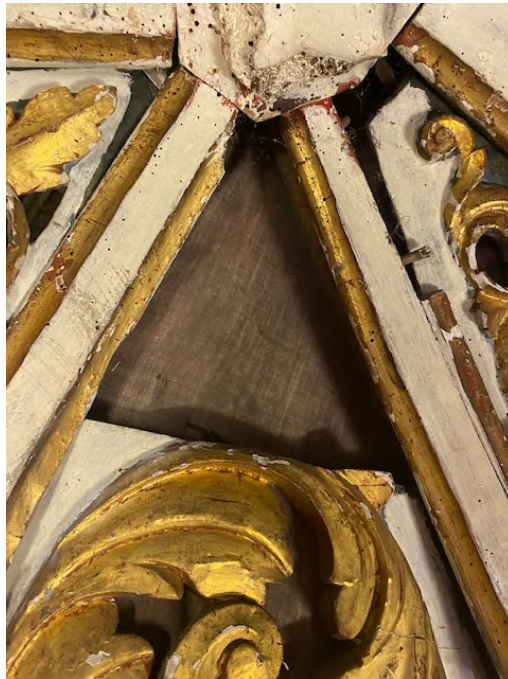
Aspecto de la cúpula de la hornacina antes de ser restaurada

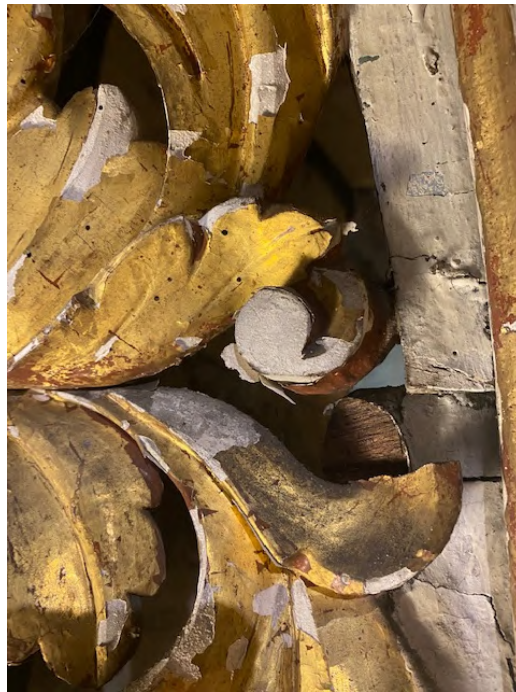
Más detalles de las piezas que presentaba la cúpula antes de ser restaurada

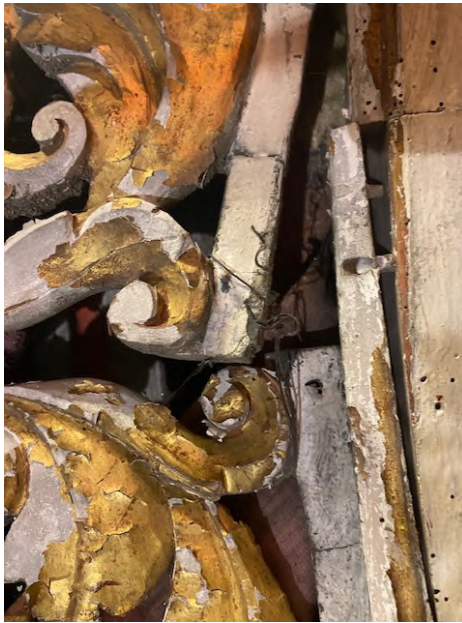
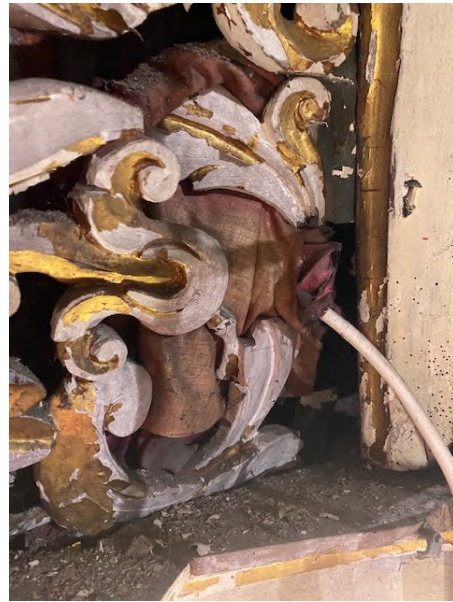
Partes de la cúpula de la hornacina al inicio de su tratamiento

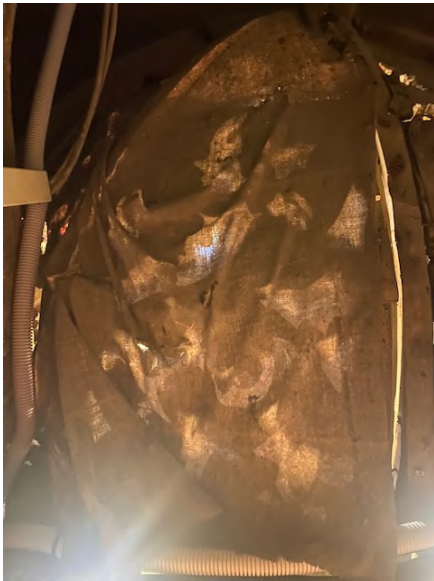
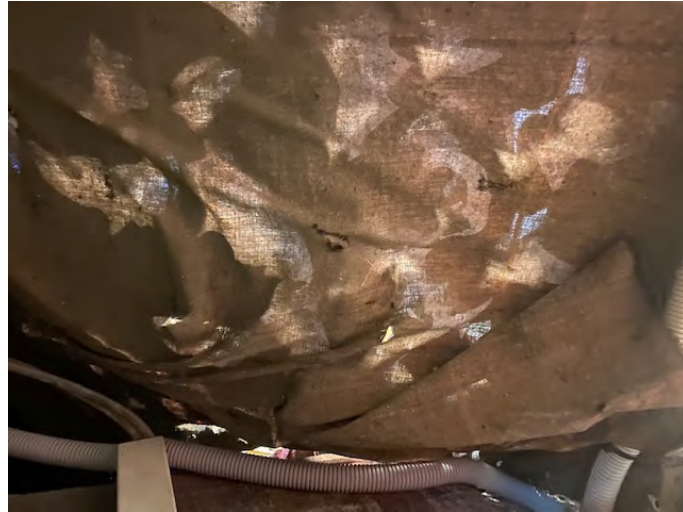
Vista de la cúpula con la tela que lo cubría, rota, descolorida y debilitada

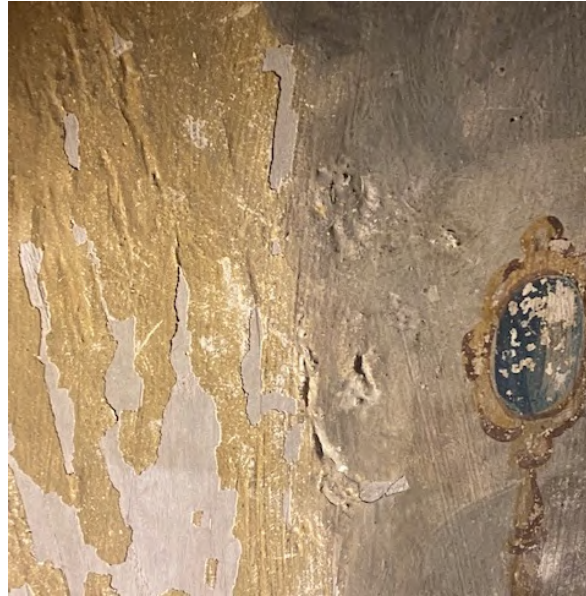
Detalles del panel trasero con levantamientos de policromía, faltas y mucha suciedad

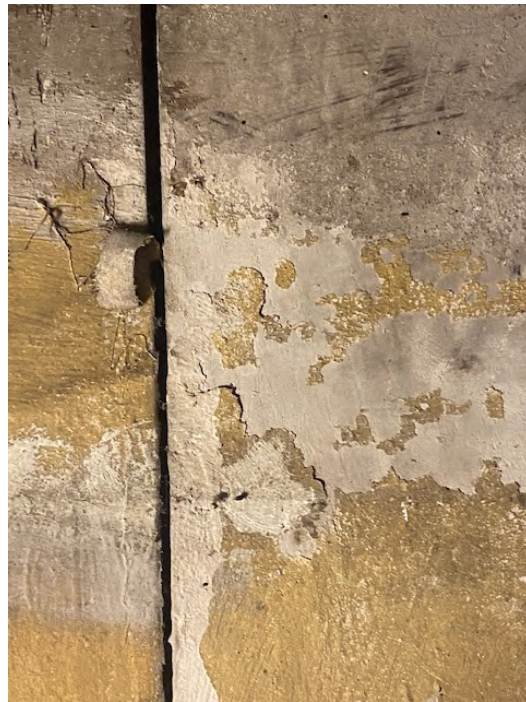
Detalles de levantamientos y pérdidas de color

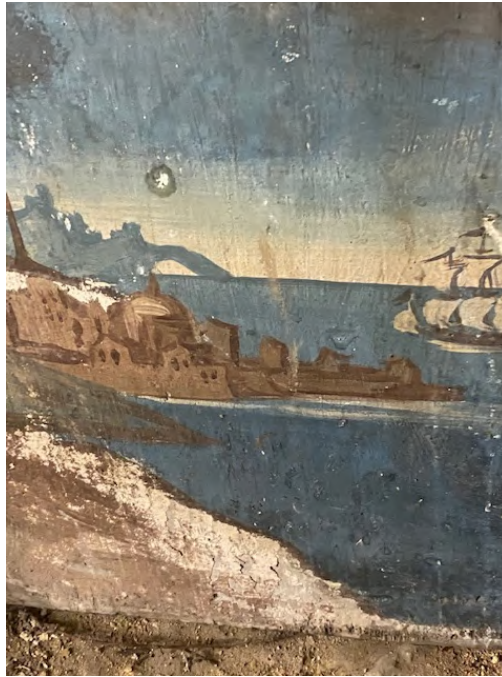
Golpes, manchas y suciedad en general

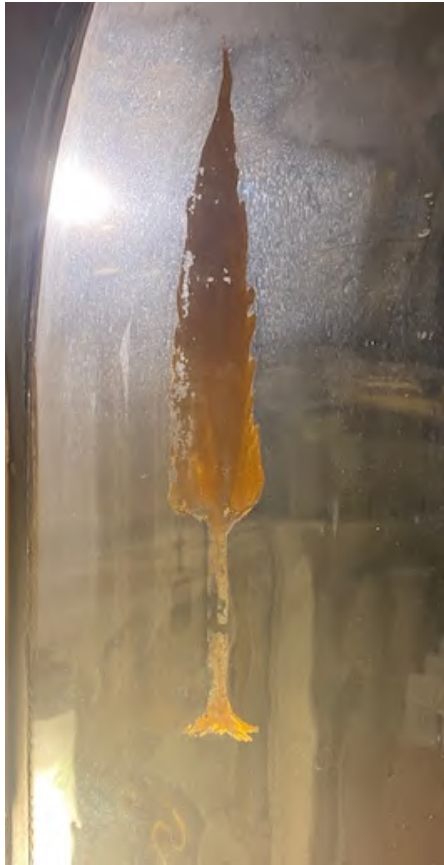
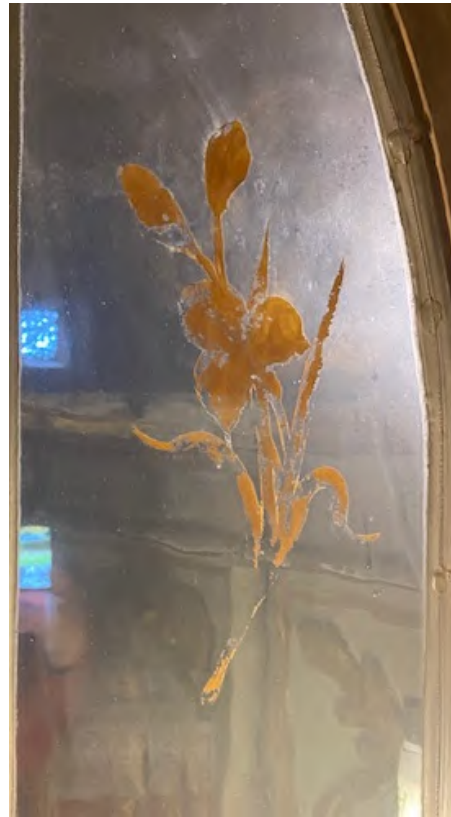
Pinturas sobre cristal antes de ser inetrvenidas

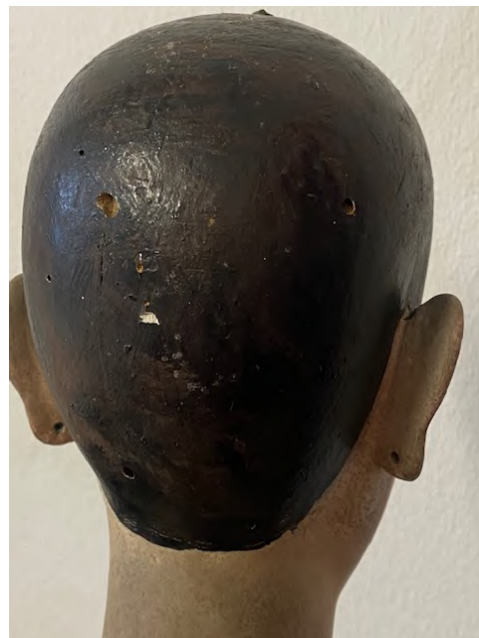
De nuevo levantamientos de la capa pictórica y agujeros de xilófagos

Seguidamente, se estucaron todas las lagunas de policromía y se rellenaron con pasta de madera las grietas y agujeros de xilófagos.

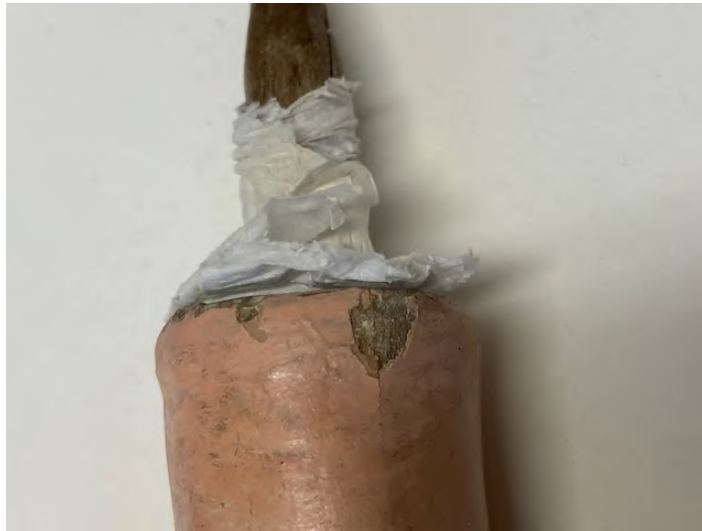
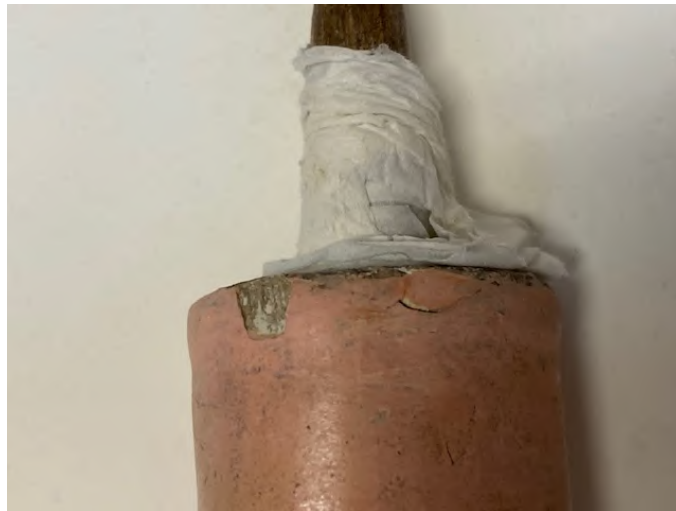
Detalle de las muñecas, con faltas de policromía

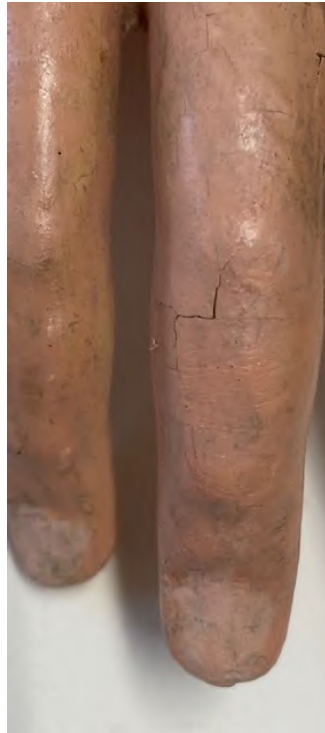
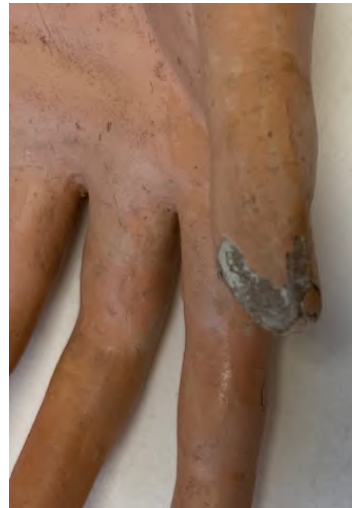
Policromía perdida en las manos

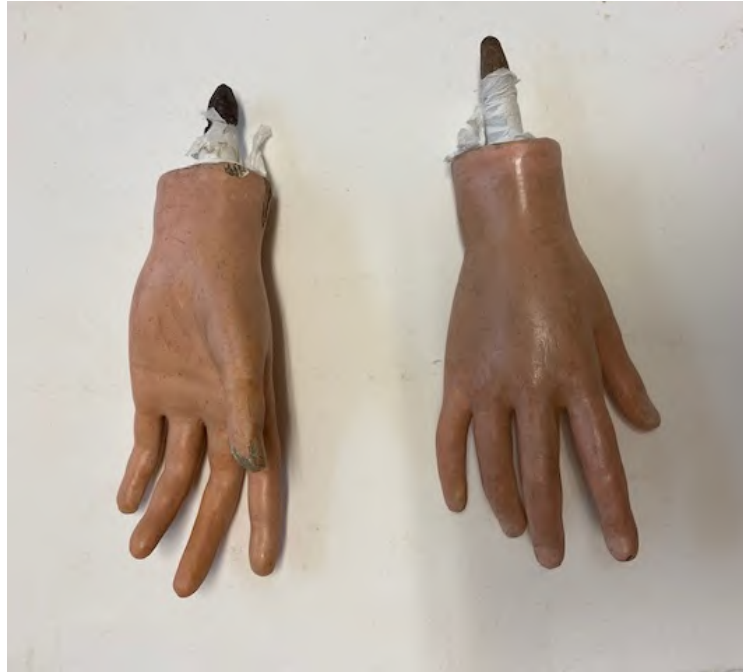
Vista general de las manos

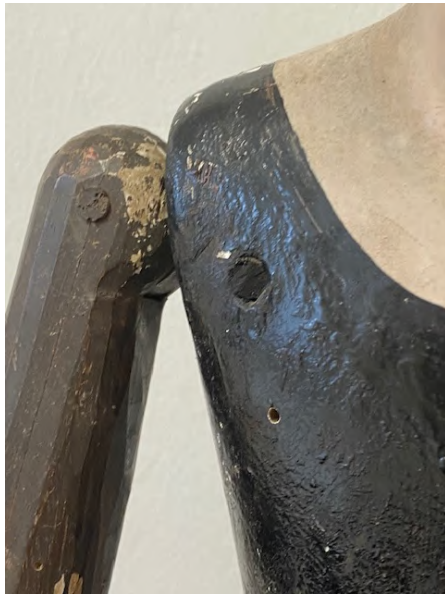
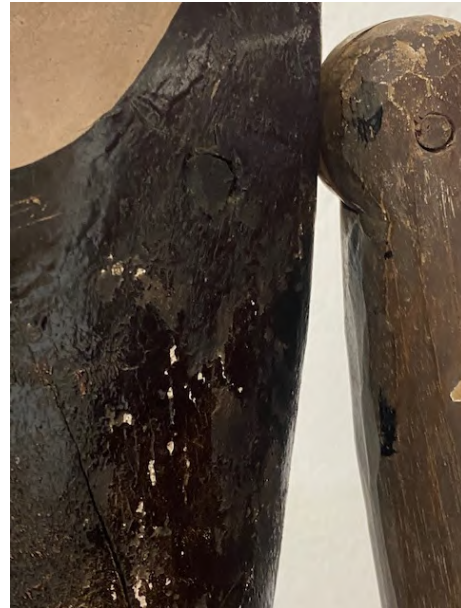
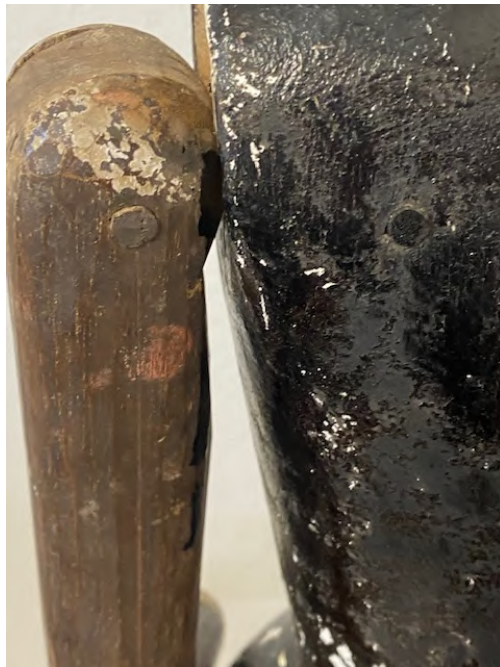
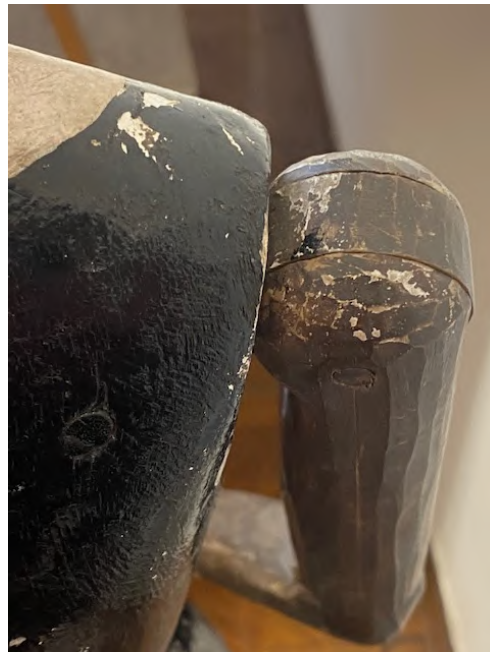
Torso y hombros, con desgastes y levantamientos de policromía.

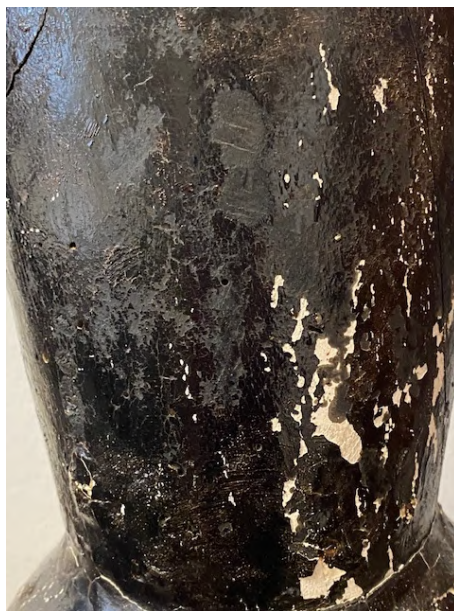
Zona del cuerpo con policromía levantada
